Tilsyn med handicaptilgængeligheden på
Institut for Statskundskab på Aarhus
Universitet den 20. september 2017

ENDELIG RAPPORT

Dok.nr. 17/02996-37/ MJK

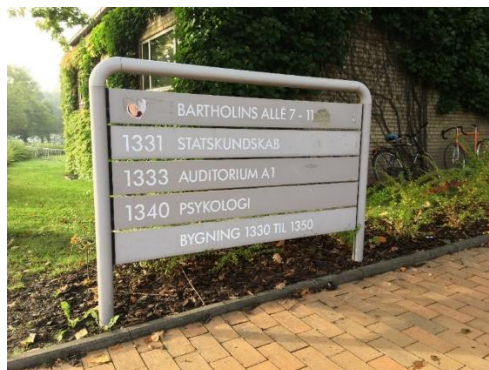
Der er adgang til de 3 handicapparkeringspladser fra Bartholins Allé 7 via en mindre vej, hvor der står et skilt, som angiver, hvilke institutioner mv. vejen fører til. Men skiltet angiver ikke, at der er 3 handicapparkeringspladser mellem bygningerne.

Skiltet ved vejen mod arealet mellem instituttets bygninger

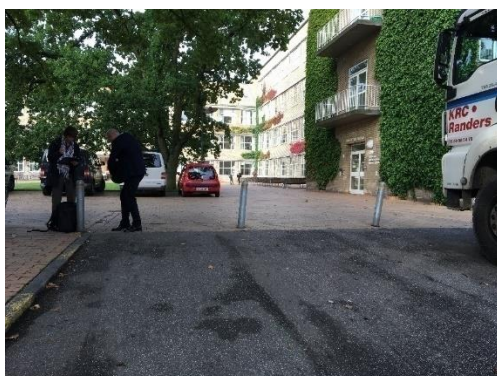
For enden af vejen var der på besøgsdagen 4 piller på tværs. Besøgsholdet opfattede pillerne sådan, at der var indkørsel forbudt.

Pillerne mellem vejen og arealet mellem instituttets bygninger.
Handicapparkeringspladserne er ikke synlige på fotoet.

Besøgsholdet spurgte til formålet med pillerne. Ledelsen oplyste, at man ikke var bekendt med, hvorfor de var sat op, men mente, at det formentlig skyldtes, at man ikke ønsker, at der – bortset fra handicapbiler – parkeres biler i gården. Ledelsen henviste bl.a. til, at arealet anvendes af studerende i pauser mv. Ledelsen tilkendegav, at pillerne var uhensigtsmæssigt placeret i forhold til tilgængeligheden til de 3 handicapparkeringspladser og ville sørge for, at pladserne blev gjort mere tilgængelige.

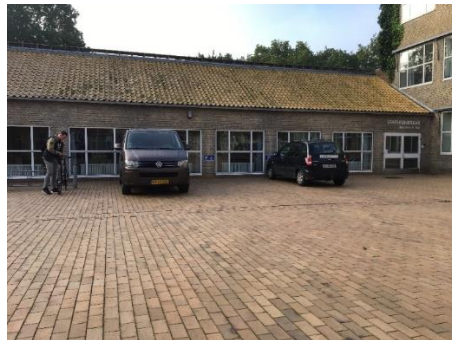
De 3 handicapparkeringspladser er placeret op mod bygning 1330. Pladserne ligger side om side, og der er sat handicapskilte (piktogrammer) op på husmuren.

Handicapparkeringspladserne ved bygning 1330

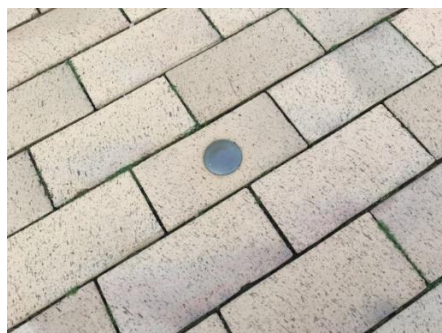
Ved første øjekast mente besøgholdet ikke, at handicapparkeringspladserne var afmærkede på kørebanen. Ved nærmere eftersyn kunne det imidlertid konstateres, at pladserne var (forsøgt) afmærket med knopper. Knopperne var svære at se, bl.a. fordi de er små og få og falder i ét med underlaget. På besøgsdagen var det derfor vanskeligt at se opdelingen mellem handicapparkeringspladserne.

Afmærkning af handicapparkeringsplads ved bygning 1330

Besøgholdet tilkendegav, at afmærkningen ikke er tilstrækkelig, og oplyste, at man andre steder i Universitetsparken havde set handicapparkeringspladser afmærket

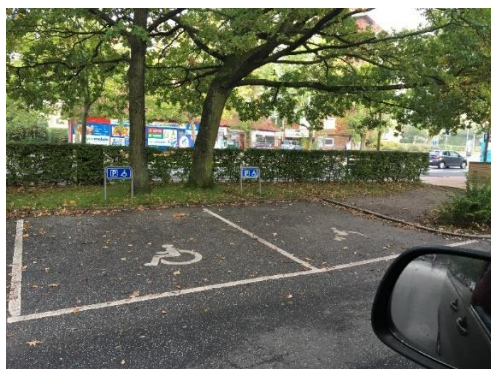
Eksempel på afmærkning af handicapparkeringsplads (pladser ved indkørslen fra Langelandsgade)

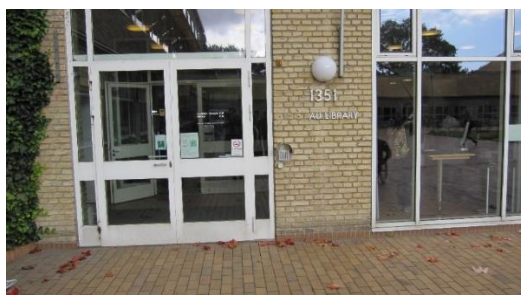
Indgang til biblioteket

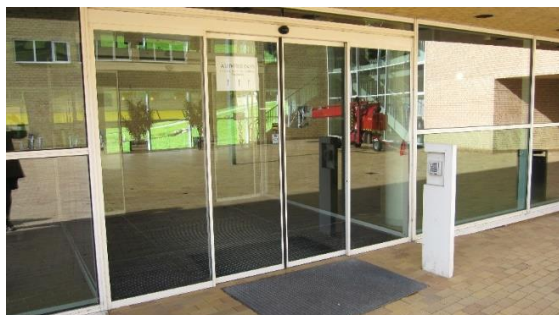
nævnte døre er belagt med små, gule fliser, og underlaget er ved alle døre vandret, fast og plant. Ved indgangen til Søauditorierne var der på besøgsdagen lagt en måtte uden for døren.

Hovedindgangen ved Søauditorierne

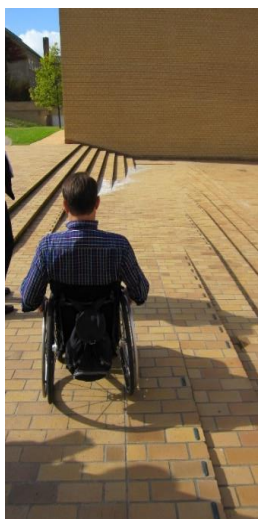
Hovedindgangen til Søauditorierne ligger ikke i niveau med Bartholins Allé. Der er en bred trappe og en rampe ned til indgangsdørens niveau. Rampen er bygget ind i trappen, og trappen er afmærket med knopper ved trinnene. Besøgsholdet målte hældningen på rampen til 2 grader.

Rampen ned mod indgangen til Søauditorierne

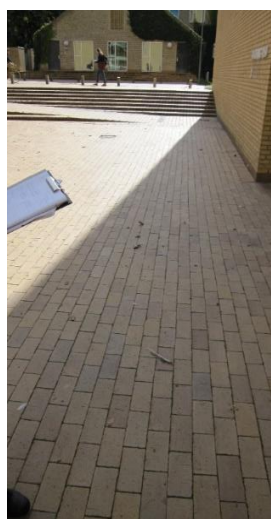
Rampen set fra hovedindgangen til Søauditorierne

Besøgsholdet bemærkede, at rampen er bred og nem at anvende for kørestolsbrugere. Desuden bemærkede besøgsholdet, at knopperne (den taktile afmærkning) ved trapperne gør det nemmere for personer med synshandicap at orientere sig. I det hele taget var det besøgsholdets opfattelse, at løsningen forenede tilgængelighed med æstetik.

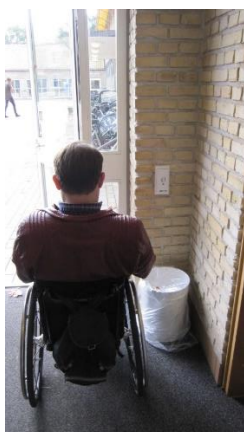
Kanten ved indgangsdøren til biblioteket blev målt til 2,5 cm. Det indvendige betjeningsanlæg er placeret til højre for døren i en afstand af 35 cm fra døren og i en højde af 85 cm målt fra gulvet.

Det indvendige betjeningsanlæg ved døren til biblioteket i bygning 1351

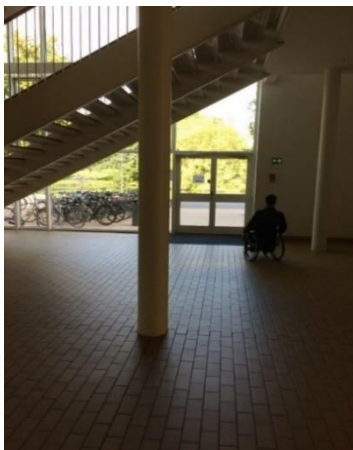
I biblioteket i bygning 1351 og i Søauditorierne er der fritstående trapper i lokalerne. Trapperne var på besøgsdagen ikke afmærkede eller afskærmede.

Trappe i Søauditoriernes stueplan

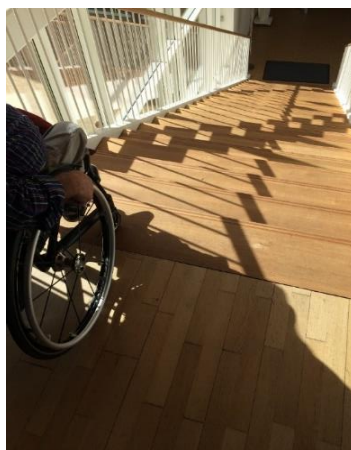
Trappen i Søauditorierne

Besøgsholdet gjorde opmærksom på, at den manglende afmærkning og afskærmning af trapperne indebærer risiko for, at personer med synshandicap går ind i trappen og kommer til skade.

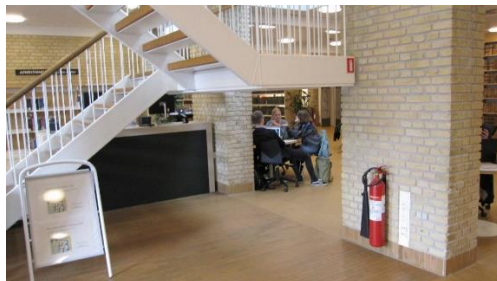
Trappe i biblioteket i bygning 1351

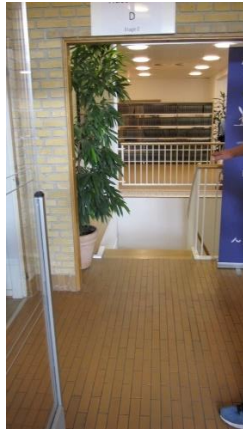
Over for indgangen til biblioteket i bygning 1351 er en trappe ned, som ikke var afmærket eller afskærmet. Besøgsholdet nævnte, at dette sammenholdt med den manglende afmærkning hen mod biblioteket, jf. punkt 7.1, kunne føre til, at personer med synshandicap fik den fejlagtige opfattelse, at biblioteket lå i forlængelse af indgangsdøren. Dette ville indebære risiko for fald på trappen.

Trappe over for indgangsdøren til biblioteket i bygning 1351

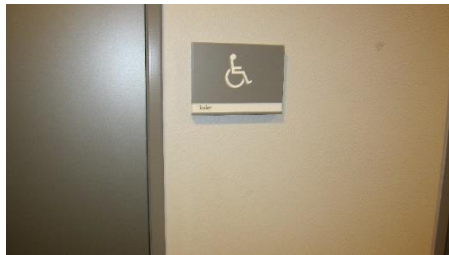
Om de besigtigede handicaptolletter bemærkede besøgsholdet generelt, at de alle er markerede med piktogrammer. Imidlertid levede ingen af dem op til de nugældende krav til handicaptolletter, jf. nedenfor under pkt. 10.1. Besøgsholdet pegede bl.a. på, at toiletterne på handicaptolletterne i Søauditorierne var for lave, og at toilet og håndvask på toiletterne i bygning 1331 og 1340 var placeret på samme væg ved siden af hinanden. Der henvises i øvrigt til gennemgangen af de enkelte toiletter nedenfor.

Piktogram ved handicaptollet i garderoben i Søauditorierne

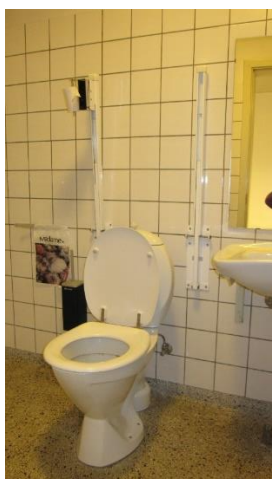
Toilettet bestod bl.a. af et toilet med armstøtter, en håndvask, spejl, dispenser til sæbe, papirholder og madamepose. Ingen af delene var flytbare. Besøgsholdet bemærkede, at der ikke var nogen affaldsspand. Højden på toilettet blev målt til 48 cm. Der var opklappelige armstøtter på begge sider af toilettet, som på besøgsdagen var placeret op ad væggen. Armstøtterne var sat op i en højde af 84 cm og kunne ikke reguleres. Afstanden mellem armstøtterne blev målt til 45 cm. Afstanden fra toilet til armatur på håndvasken var 55 cm. Toilet og håndvask var placeret ved siden af hinanden op ad samme væg. Vasken var opsat i en højde af 70 cm målt fra gulv til nederste flade og 85 cm fra gulv til øverste flade. Spejlet var placeret i en højde af 90 cm målt fra gulv til nederste kant. Sæbedispenseren var placeret til højre for håndvasken i en højde af 1,03 m målt fra gulv til nederste kant. Papirholderen var placeret i en højde af 1,30 m målt fra gulv til nederste kant.

Handicaptolletet i bygning 1331

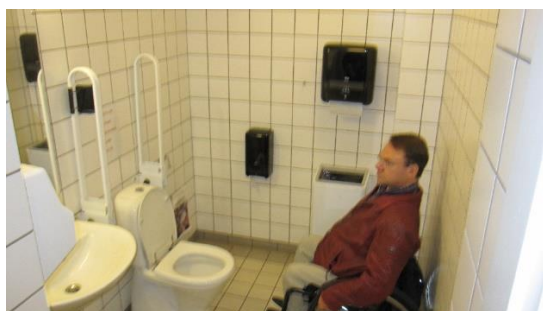
Toilettet er placeret på samme etage som hovedindgangen (stueplan). Der er adgang via hovedindgangsdøren og via trappe eller elevator, hvis en anden indgangsdør benyttes. Der er niveaufri adgang til toilettet. Døren, der blev målt til 70 cm i bredden, vender udad.

Handicaptolletet i bygning 1340

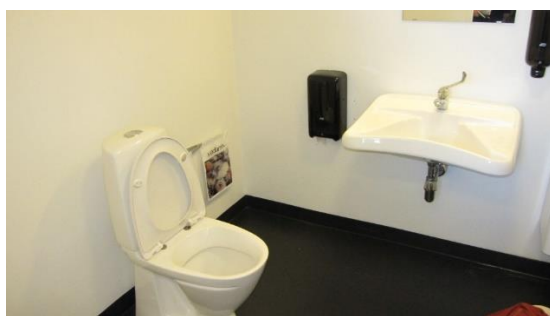
Højden på toilettet blev målt til 48 cm. Afstanden fra toilettet til armatur på håndvasken var 90 cm. Håndvask og toilet var placeret tæt på et hjørne på hver sin sammenstødende væg. Håndvasken var placeret i en højde af 75 cm fra gulvet til vaskens nederste flade og i en højde af 85 cm fra gulvet til vaskens øverste flade. Håndvasken havde en bredde på 65 cm og en dybde på 55 cm. Spejlet var placeret over håndvasken i en højde af 1,2 m målt fra gulv til nederste kant. Sæbedispenseren var placeret i en højde af 1 m og håndpapirholderen i en højde af 1,27 m. Vendediameteren blev målt til 1,3 m og dørbredden til 90 cm.

Toilet og håndvask i toilettet i mellemgangen ved stillelæsesalen

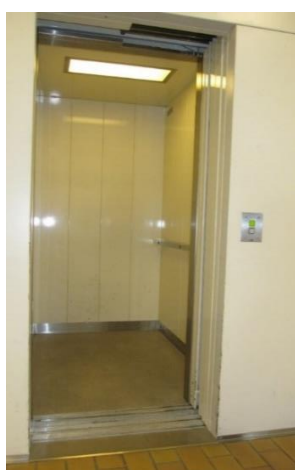
Elevatoren er placeret i et større gangområde. Der er adgang til elevatoren fra indgangsdøren til bygning 1330. Elevatoren fører fra kælderen til 2. sal og dermed ikke til bygningens tagetage.

Elevatoren i bygning 1331

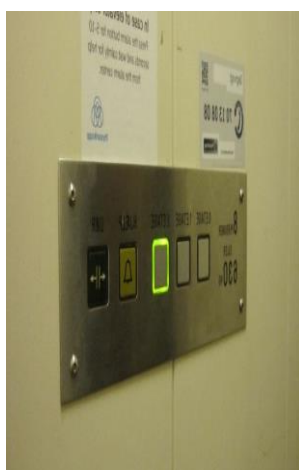
Det indvendige betjeningsanlæg i elevatoren i bygning 1331

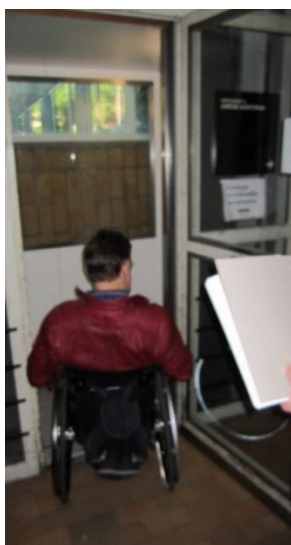
Elevatoren er placeret for enden af en gang. Et piktogram ved indgangen til bygningen viser hen mod elevatoren. Elevatoren fører til alle etager i bygningen (og til etagerne i bygning 1351). Elevatoren fører således bl.a. til auditoriet i bygning 1343, jf. punkt 13.1, og til bibliotekets øvre etage, jf. punkt 14.

Indgangen fra stueetagen til elevatoren
i bygning 1340

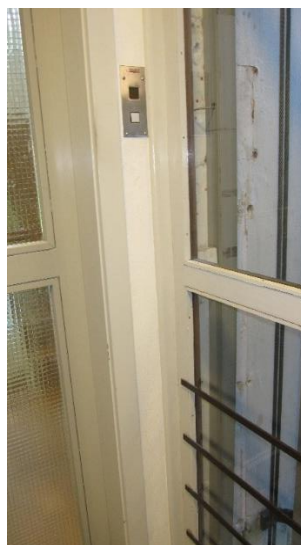
Det udvendige betjeningsanlæg i stueetagen
(for elevatoren i bygning 1340)

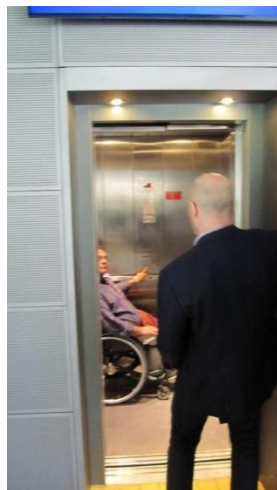
Elevatoren har en bredde og dybde på 1,4 m. Dørbredden er 80 cm. Der er 1 m fra gulv til elevatorens udvendige betjeningsknap. Den indvendige knap sidder i en højde af 1,2 m.

Elevatoren ved Per Kirkeby Auditoriet

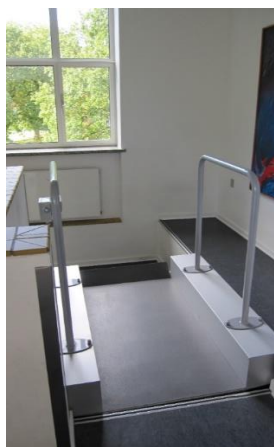
Trappeliften i bygning 1332

Trappeliften er adskilt fra trappen. Der er god plads foran liften i øverste niveau. Liftens betjeningsknap er placeret i liftens håndtag i en højde, som er nem at nå.

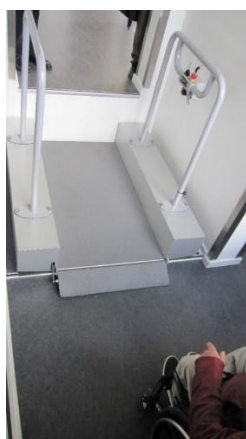
Besøgsholdet målte liftens indvendige bredde til 76 cm og indvendige længde til 1,35 m. Det fremgik, at løftekapaciteten var 225 kg. Ved liftens nedkørsel var en rampe, der blev målt til 71 cm i længden og 15 cm i bredden. Hældningen på rampen blev målt til 25 grader. Arealet neden for rampen (vendearealet) blev målt til 1,35 m.

Rampen ved liften

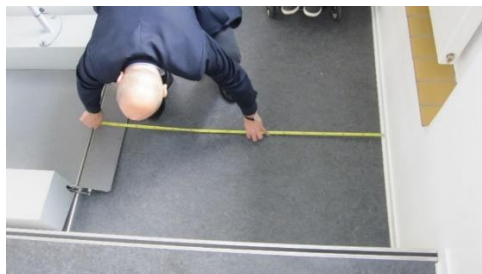
Vendearealet ved liften

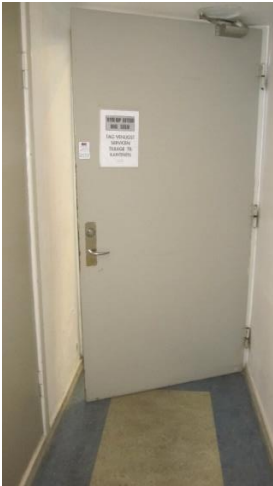
Døren ind til auditoriet, hvor katederet er placeret, kan nås via en gang. Besøgsholdet bemærkede, at gang og dør virker smalle. En kant ved døren blev målt til 2,5 cm. For dørtræk henvises til punkt 8 ovenfor.

Døren ind til auditoriet i bygning 1340

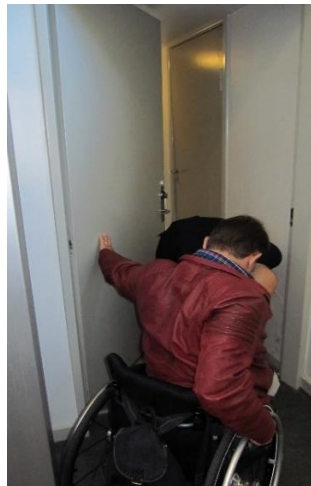
Døren ud af auditoriet i bygning 1340

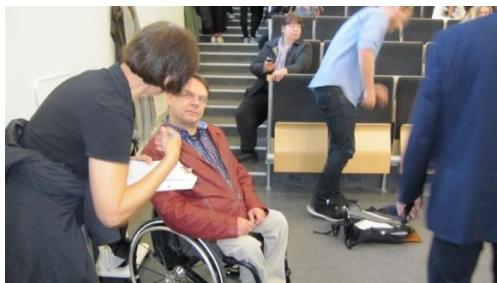
I auditoriet er der faste rækker med stole og borde bortset fra den nederste række, hvor der kun er fastmonterede stole. Der er ikke reserveret pladser til kørestolsbrugere, og en kørestolsbruger er derfor henvist til at sidde enten forrest i lokalet ved en plads uden bord eller ude langs siden, hvorved den pågældende vil spærre for personer, som skal frem og tilbage.

Auditoriet i bygning 1340

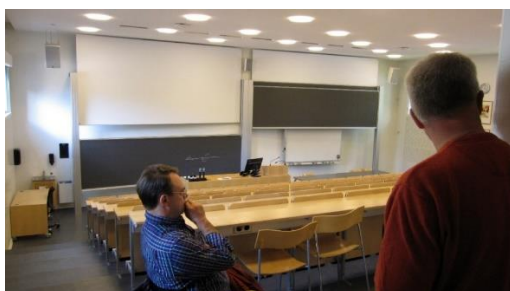
Der er reserveret pladser til kørestolsbrugere, idet der ikke er monteret faste siddepladser ved den øverste række af fastmonterede borde.

Rækker med borde og stole i Auditorium A1

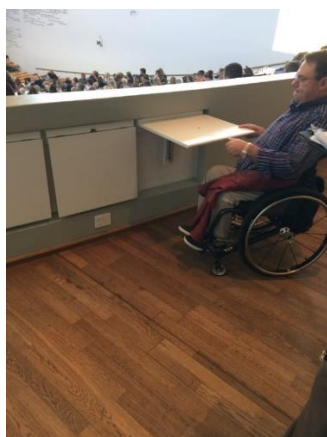
Ud over at være placeret øverst/bagerst i auditoriet er de reserverede pladser placeret bag en halvvæg.

Reserveret kørestolsbrugerplads i Per Kirkeby Auditoriet

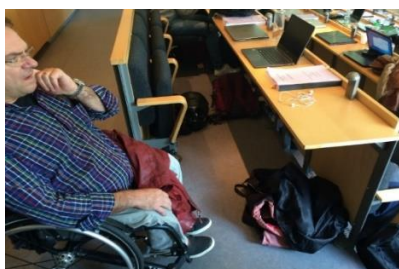
Der er gjort plads til 2 kørestolsbrugere, idet der i begge sider af den øverste række af fastmonterede borde- og stolepladser ikke er monteret stole ved de yderste pladser.

Reserveret kørestolsbrugerplads i Merete Barker Auditoriet

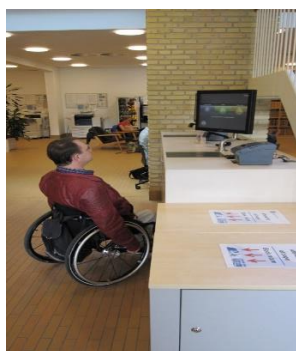
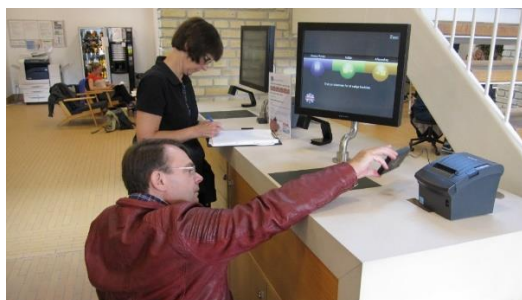
Bibliotekets selvbetjeningsskranke

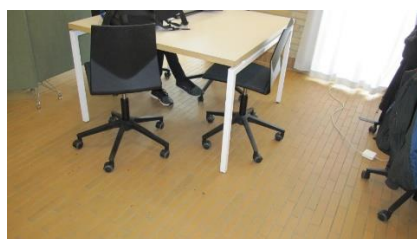
Besøgsholdet nævnte, at kørestolsbrugere er afskåret fra at benytte de høje borde og stole, men at de øvrige borde og stole, som står i biblioteket, er inkluderende i forhold til kørestolsbrugere, idet en kørestol kan køre helt ind under bordet, og stolene kan flyttes.

Bord med stole i biblioteket

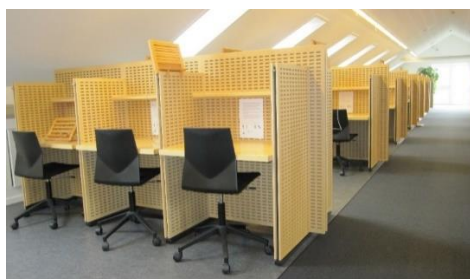
Stillelæsesalen er indrettet med båse med fastmonterede borde, flytbare stole og stik til computer, mobiltelefon mv. Besøgsholdet målte bordets højde til 70 cm og dybde til 61 cm.

Båse i instituttets stillelæsesal

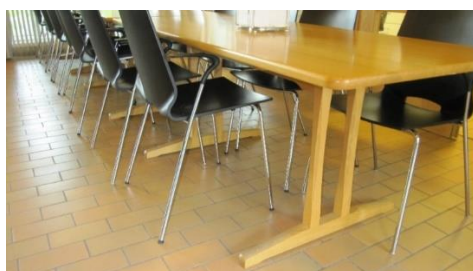
Lokalet ligger i indgangsniveau. Der er indgangsdøre i begge sider af lokalet, og på besøgsdagen var begge døre aflåst. I tilknytning til lokalet ligger et køkken. Besøgsholdet fik den opfattelse, at lokalet er forbeholdt instituttets medarbejdere.

Borde og stole i mødelokalet/kantinen i bygning 1330

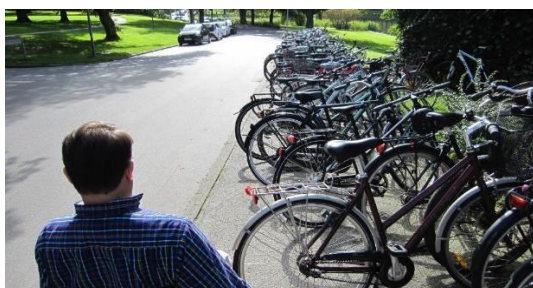
Besøgsholdet bemærkede, at der mange steder var parkeret cykler – også uden for cykelstativerne og de anviste cykelparkeringspladser. Bl.a. så besøgsholdet, hvordan store dele af fortovene langs med Bartholins Allé var fyldt med cykler, herunder bl.a. på det fortov, som ligger langs med bygning 1331.

Cykler langs Bartholins Allé
