Endelig rapport – Inspektion af handicaptilgængeligheden den 27. april 2015 på læreruddannelsen på University College Nordjylland

30-09-2015

Den 27. april 2015 foretog Folketingets Ombudsmand en tilgængelighedsinspektion af læreruddannelsen på University College Nordjylland (herefter "UCN"). Læreruddannelsen på UCN ligger på Skolevangen 45 i Hjørring.

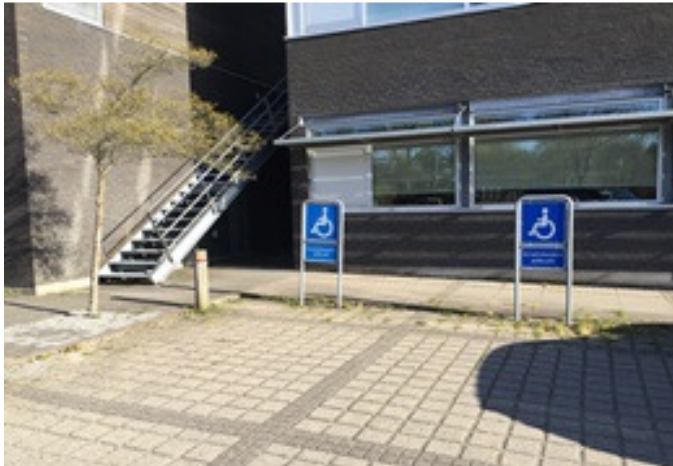
De 2 handicappladser ved den sekundære indgang ud mod Skolevængen er 2,5 meter brede og 3,0 meter lange.

Handicapparkeringsplads ved sekundær indgang

Ved handicapparkeringspladserne ved den sekundære indgang ud mod Skolevangen var der 5 cm høje kantsten mellem parkeringspladsen og fortovet. Besøgsholdet henviste under inspektionen til, at det fremgår vejledende af SBI's tjekliste om handicapparkeringspladser, at niveauspring i adgangen fra parkeringsareal til andet areal højst bør være 2,5 cm.

Besøgsholdet anbefalede UCN at overveje at etablere flere og større handicapparkeringspladser.

”UCN vil iværksætte, at overgangen mellem belægningen på parkeringsarealet og kantstenen tilpasses sådan, at niveauspringet højst udgør 2,5 cm. Tidsperspektivet er inden udgangen af oktober måned 2015.”

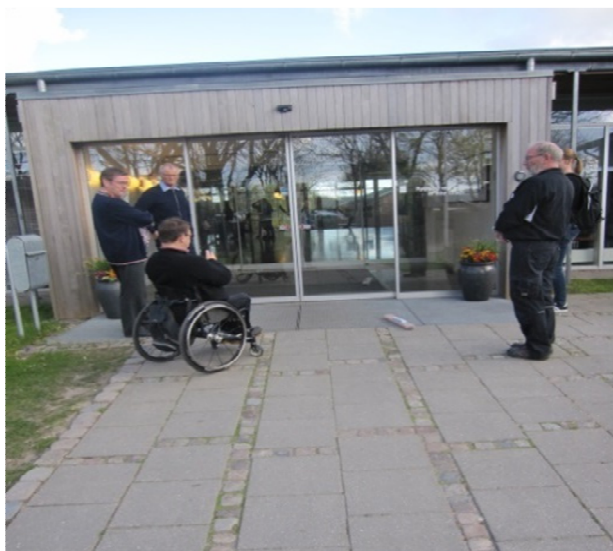
Op mod hovedindgangen har der tidligere været en trappe, som i 2011 er ændret til en skråning på ca. 12 meter med en hældning på 4 %. Skråningen er belagt med fliser med brosten imellem. Der er ikke deciderede ledelinjer op mod hovedindgangen, men besøgholdet bemærkede, at blinde eller svagt-seende nok vil bruge brostenene som naturlig linje op mod hovedindgangen.

Hovedindgang

Ved hovedindgangen er der en automatisk skydedør af glas ind til et vindfang, hvor der er placeret endnu en automatisk skydedør af glas. Der er ikke markeringer på glassdørene, men der står en glaskumme på hver side af den udvendige glassdør.

Besøgholdet gjorde under inspektionen opmærksom på, at glaspartier og døre uden markeringer kan være vanskelige at se for svagsynede. Besøgholdet anbefalede derfor, at der opsættes markeringer. Besøgholdet henviste i den forbindelse til SBI's tjekliste for afmærkning af glassdøre og glaspartier til inspiration. Det fremgår bl.a. af tjeklisten, at en effektiv afmærkning kan bestå i 3 vandrette bånd i højderne 0,2 m, 1,0 m og 1,6 m over gulv.

”På de nævnte adgangsdøre vil der blive opsat markeringer med UCN's logo, der vil sikre, at dørene bliver synlige. Tidsperspektivet er inden udgangen af oktober måned 2015.”

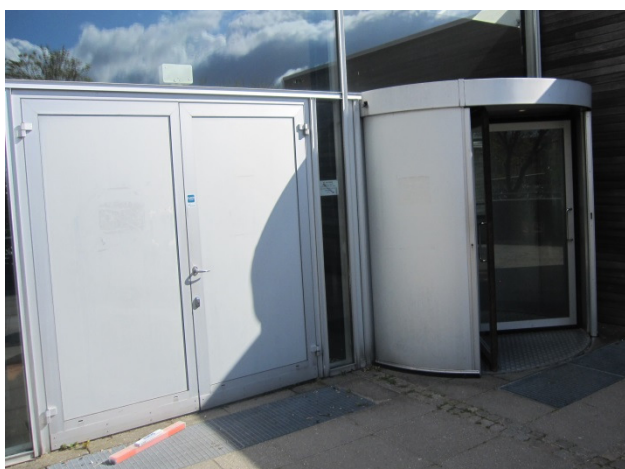
Sekundær indgang I

Der er en svingdør ved den sekundære indgang med en almindelig dør ved siden af. Døren har et træk på ca. 4 kg, og der er et dørtrin med en højde på 3 cm. Der er ikke skiltning med oplysning om, hvor døren leder hen.

I den foreløbige rapport anbefalede jeg ledelsen at opsætte skiltning, så brugere af bygningen ved, hvad indgangen leder ind til. Jeg bad om oplysning om, hvad min anbefaling gav anledning til.

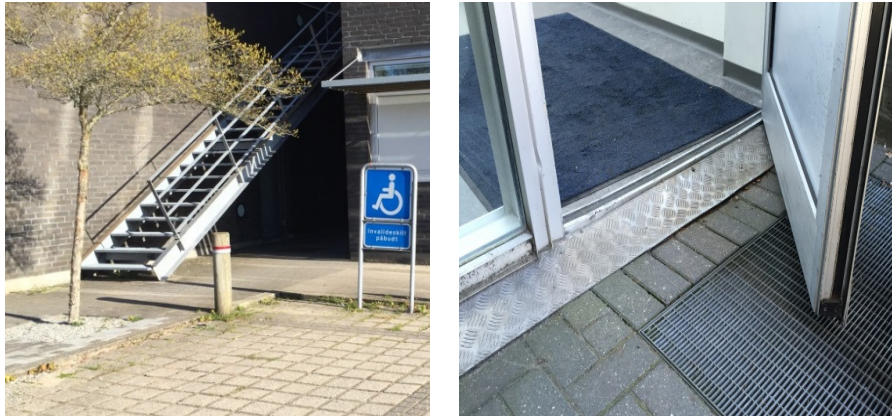
Sekundær indgang II

Længere nede ad Skolevangen er der endnu en sekundær indgang ved siden af handicapparkeringspladsen ud mod Skolevangen. Døren ligger i stueplan inde under en udvendig trappe fra 1. sal, der ligner en brandtrappe. Der er ingen skilte, der angiver, at der er tale om en egentlig indgang til skolen.

Besøgsholdet anbefalede at udbedre den bøjede sliske.

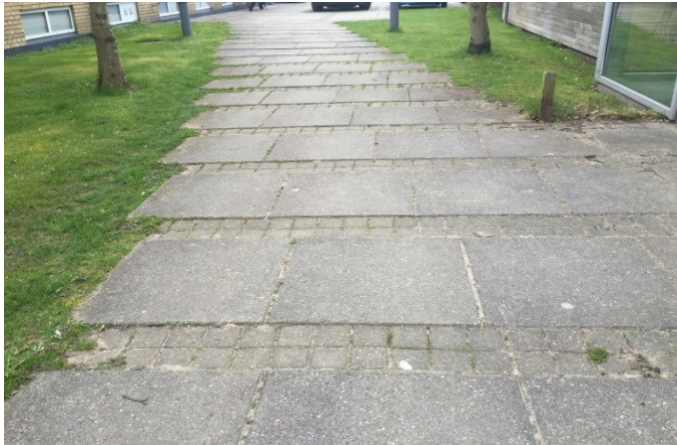
Sti op mod musikbygningen

Belægningen på stien op mod musikbygningen har sat sig, så der er en meget ujævn overflade. Indgangspartiet er af glas. Ligesom ved hovedindgangen er der ikke lavet markeringer på dørene.

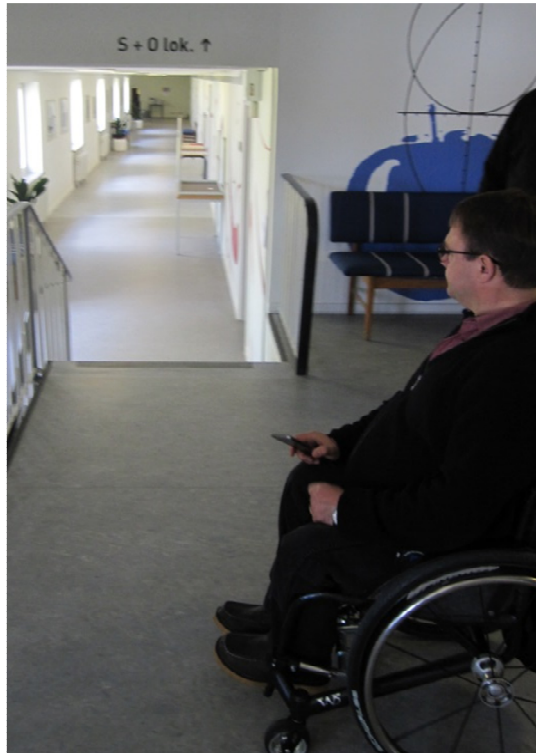
En af fløjene fra 1961, som ligger mod øst, har flere smalle trapper mellem bygningens niveauer. Der er ikke etableret ramper eller lift, og bl.a. kørestolsbrugere har dermed ikke adgang til denne del af campus og heller ikke indendørs adgang til idræts- og dramalokalerne, som ligger i umiddelbar forlængelse af fløjen.

Østlig fløj fra 1961 med trapper

Besøgsholdet bemærkede under inspektionen, at det er problematisk, at der er en fløj, som ikke er tilgængelig for personer, der ikke kan forcere trapper, og at de pågældende er henvist til at gå uden om bygningerne for at nå idræts- og dramalokalerne. Endvidere bemærkede besøgsholdet, at det kan virke ekskluderende i forhold til det sociale liv på campus. Besøgsholdet anbefalede, at der overvejes en løsning ved en eventuel fremtidig renovering.

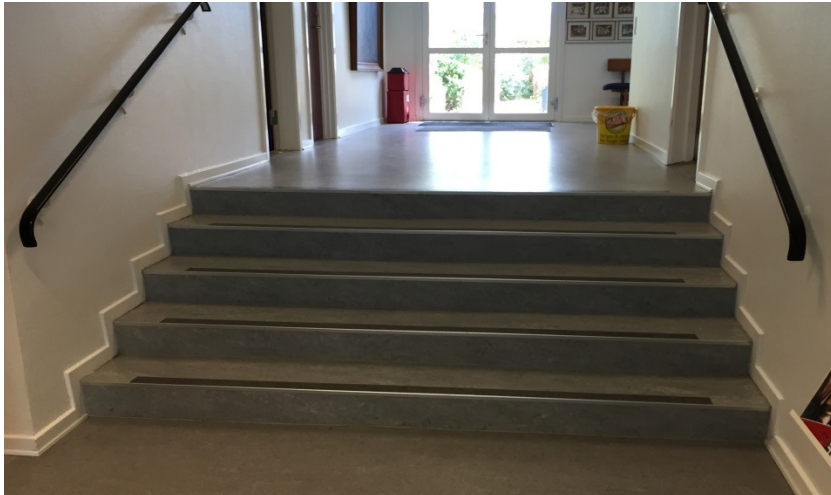
Trappe i vestlig fløj fra 1961

Besøgsholdet bemærkede under inspektionen, at adgang via en rampe på trappen eller en lift ville indebære, at personer, der ikke kan benytte trappen, kan få adgang til bl.a. musiklokalene uden at skulle uden om bygningen. Ledelsen gav udtryk for, at en løsning, der ville øge handicaptilgængeligheden, ville blive overvejet.

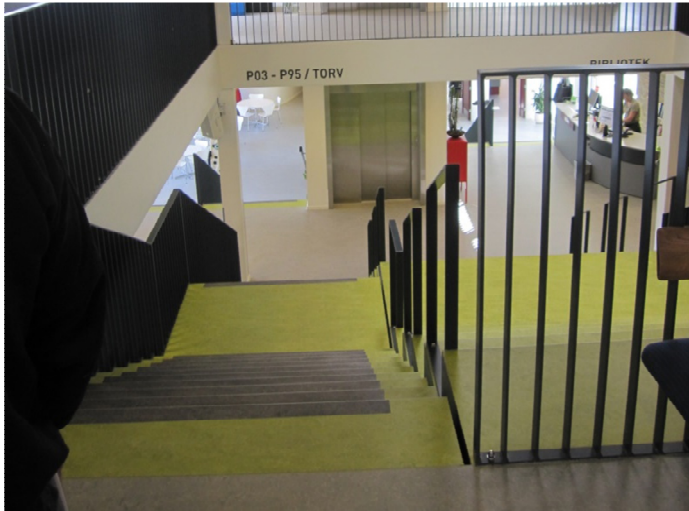
Besøgsholdet påpegede, at trappens gelænder kan være farligt at benytte for bl.a. blinde og svagtseende, og henviste til SBI's tjekliste om trapper i fælles adgangsveje, hvor det bl.a. vejledende fremgår, at håndlister føres 0,3 m forbi start og slutning af trapper og ramper og afsluttes vandret.

Bred trappe

I den foreløbige rapport anbefalede jeg ledelsen at overveje, om det er muligt at ændre gelænderet, og jeg bad om oplysninger om, hvad min anbefaling gav anledning til.

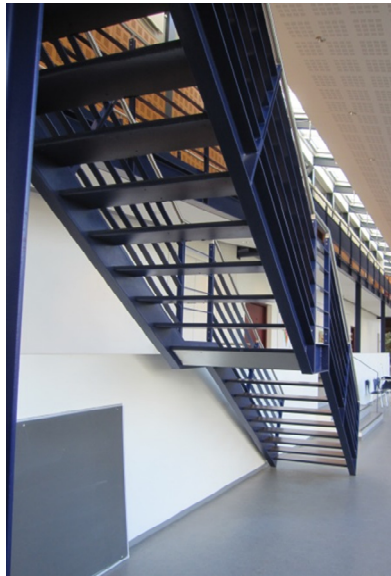
Blå trappe uden afskærmning

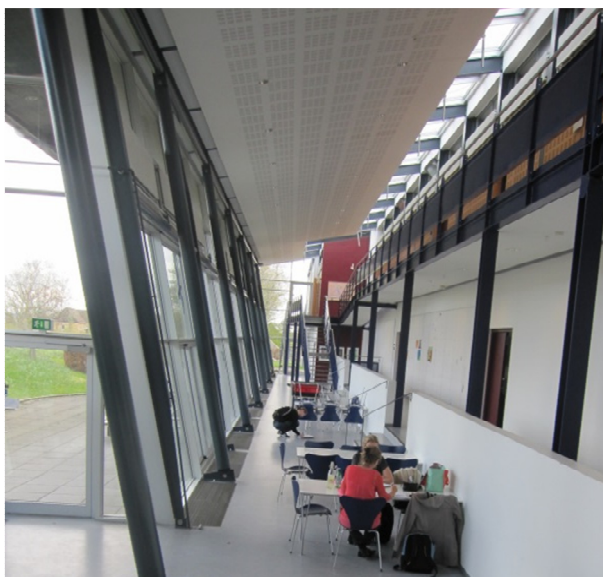
Bygningsreglementet fra 1995, pkt. 4.2.2., bestemmer, at gange i fælles adgangsveje skal have en fri bredde på mindst 1,3 m, så der kan ske uhindret passage.

Gang med møblering

Gangen i fløjen fra 1998 ud mod Skolevangen er ca. 175 cm bred ud for trapperne og ca. 275 cm bred mellem trapperne. Gangen er møbleret med borde og stole og bordfodbold. Møbleringen etablerer en gangbredde på 90 cm. Besøgsholdet anbefalede ledelsen at overveje en anden indretning, så der sikres et bredere gangareal.

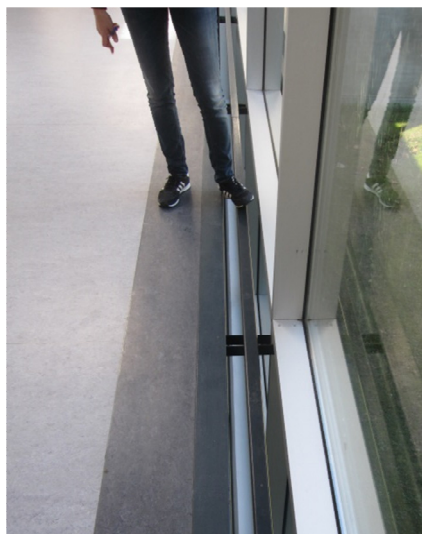
I gangarealet mellem omklædningsrummene ved idrætslokalet og dramalokalet er der 2 mellemrum mellem facaden og gulvet på ca. 4 cm. Der er en risiko for, at en synshandicappets stok kan gå igennem mellemrummet.

Mellemrum mellem facaden og gulvet

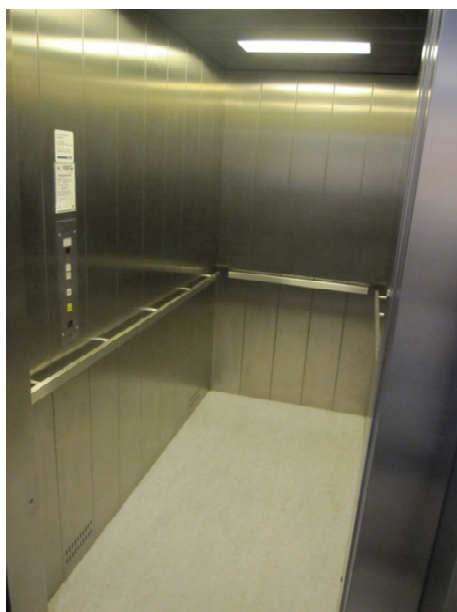
Elevator

Besøgsholdet inspicerede elevatorerne foran festsalen, ved den sekundære udgang ud mod Skolevangen og ved idrætssalen. Alle elevatorer er af en god størrelse og virker stabile. Betjeningsknapper sidder lidt for højt i forhold til de nuværende standarder og kan derfor være svære at nå for personer af lav højde og personer i kørestol. Kun en af elevatorerne har taktile betjeningsknapper, og ingen af elevatorerne har en stemme, der fortæller, hvilken etage man er på. Dette kan besværliggøre betjeningen af elevatorer for bl.a. synshandicappede.

Besøgsholdet anbefalede at overveje handicaptilgængelighed ved en eventuel fremtidig renovering af elevatorerne. Der kan i den forbindelse hentes inspiration i SBI's tjekliste om elevatorer, hvis regler gælder for elevatorer omfattet af bygningsreglementet fra 2010. Det fremgår heraf, at mindst én elevator skal udformes i henhold til standarden DS/EN 81-70 (Dansk Standard, 2003c). Det betyder bl.a., at betjeningsknapper skal være følbare, at tal og bogstaver for etager skal kunne ses og føles, at det kan høres og føles, når knapper aktiveres, og at en stemme oplyser hvilken etage, der stoppes på. Det fremgår også af standarden, at etageknapper og anden betjening indvendigt skal sidde i højden 0,9 – 1,1 m (højest 1,2 m) samt i en afstand fra indvendige hjørner på mindst 0,4 m.

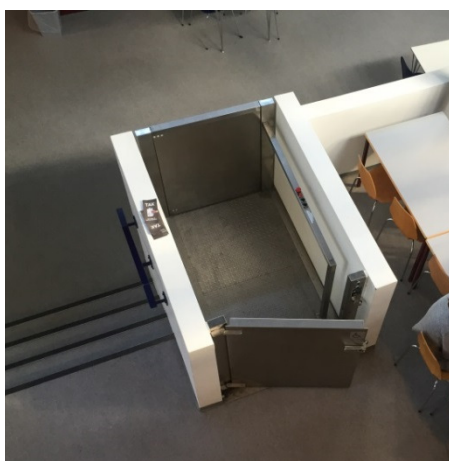
Lift

Kantineområdet strækker sig over 2 niveauer. Der er placeret en lift ved siden af den centrale trappe fra det øvre til det nedre niveau. Der er ikke et håndtag på dørene ind til liften, og der er heller ikke et håndtag til at trække i, når man er kommet ind i liften. Døren er med et træk på ca. 8-9 kg og svær at åbne, og den lukker ikke automatisk. Døren stod bl.a. åben, da besøgsholdet så liften.

Besøgsholdet bemærkede under inspektionen, at døren til liften ikke er hensigtsmæssig, da liften ikke kan køre, hvis den ene dør er åben. Det kan indebære, at f.eks. en kørestolsbruger ikke kan komme op eller ned ved egen hjælp, hvis døren ikke er lukket på den anden etage. Ledelsen oplyste under inspektionen, at de ville forhøre sig hos liftproducenten, om der kan findes en løsning på problemerne med døren.

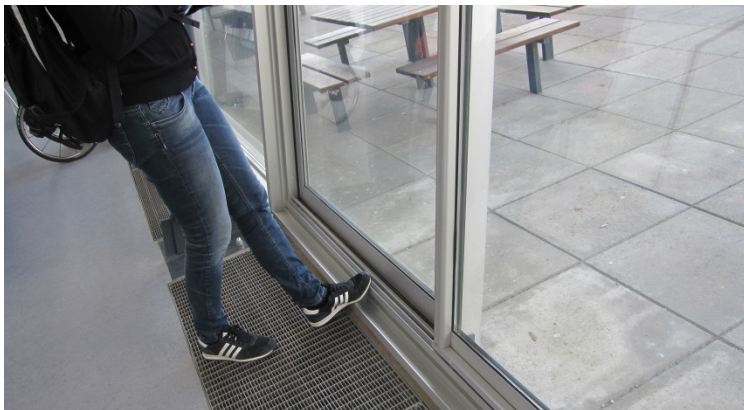
Generelt er dørene svære at passere på grund af dørtrinenes højde eller niveauforskel i forhold til terrænet udenfor. Bl.a. er dørtrinnet 10 cm højt ved de skrå glasskydedøre i gangen ud mod gårdarealet med bænke og borde i bygningen fra 1998.

Højt dørtrin ved skrå skydedøre

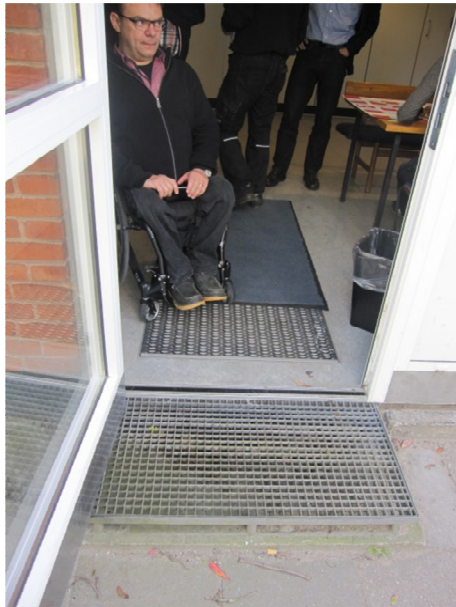
Ved udgangsdøren i bygningen fra 1961 ud for fysiklokalet ud mod et område, hvor der bl.a. er ved at blive etableret et nyt rygeområde, er der udenfor en niveauforskel på ca. 12 cm. Ved skydedøren foran biblioteket og ud mod området mellem bygningen fra 2011 og bygningen fra 1998 ud mod Skolevangen er der en niveauforskel på 13 cm.

Udgangsdør ud for fysiklokalet

Besøgsholdet bemærkede, at det virker ekskluderende, hvis de rekreative arealer ikke er tilgængelige for alle. Besøgsholdet anbefalede at udbedre niveauforskellene ved alle yerdørene, som bruges. Niveauforskellen kan eventuelt udbedres ved brug af ramper. Jeg henviser i den forbindelse til SBI's tjekliste om ramper og udligninger på adgangs- og tilkørselsarealer for inspiration til en hensigtsmæssig udformning af ramperne.

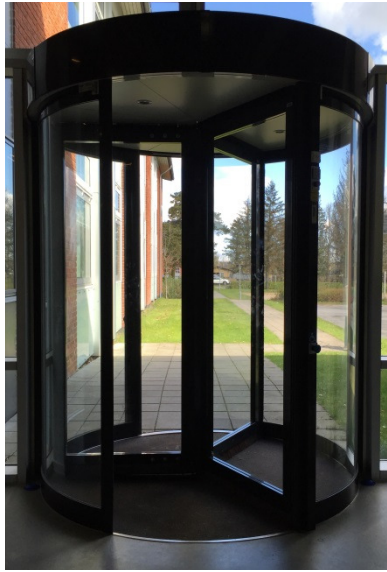
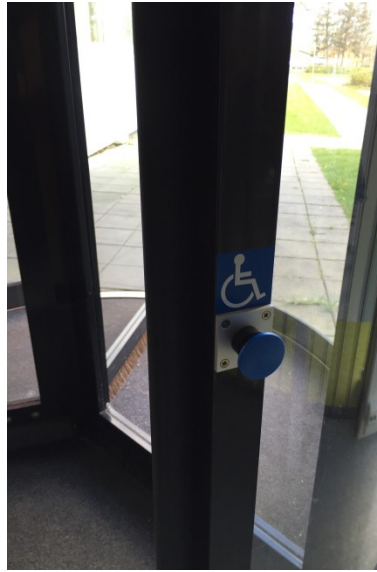
Der er ikke en dør umiddelbart ved siden af svingdøren. Længere nede i bygningen er der udgang gennem en almindelig dør. Udgangen fører dog ud til et ubefæstet græsareal.

Det fremgår, at det har været tanken, at svingdøren skal være anvendelig også for handicappede. Svingdøren har således en knap med et handicapikon. Aktiveres knappen, sættes svingdørens hastighed ned. Svingdøren kan imidlertid ikke benyttes af bl.a. kørestolsbrugere, da den har for lille en diameter til, at en kørestol kan passere.

Svingdør

- med knap

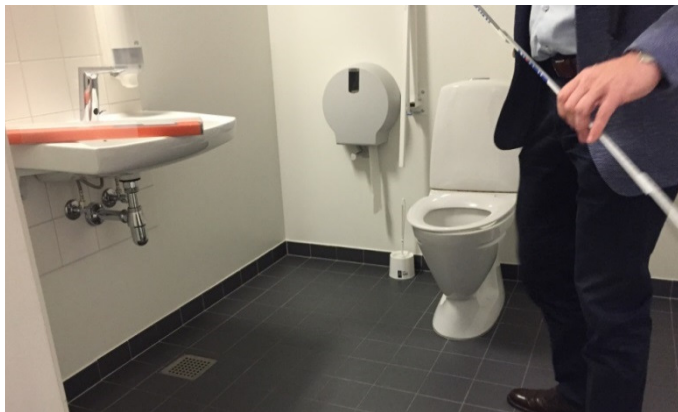
Handicaptollet i nærheden af receptionen

På toilettet fra 2011 i nærheden af receptionen mangler tilbagetrækshåndtag på indersiden af døren, spejlet og håndvasken er placeret for højt, håndvasken er ikke dyb nok, og der er for langt mellem blandingsbatteriet og forkanten af wc'et.

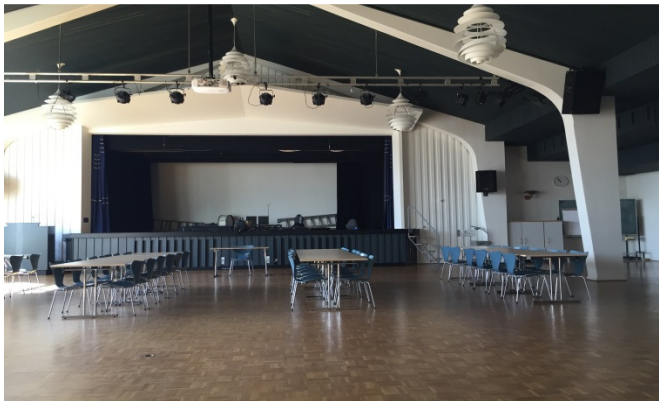
Festsal

I den ene ende af lokalet er der en scene med adgang via en trappe med fem trin. Der er ikke en alternativ sceneindgang uden trapper. Besøgsholdet oplyste under inspektionen, at det ikke er hensigtsmæssigt, at der kun er adgang til scenen via trapper. Ledelsen oplyste under inspektionen, at der kan opstilles lavere podier foran scenen.

Ledelsen oplyste, at der er teleslynge i festsalen. Der er ikke opsat skilte (piktogrammer), der orienterer herom i salen eller umiddelbart uden for salen.

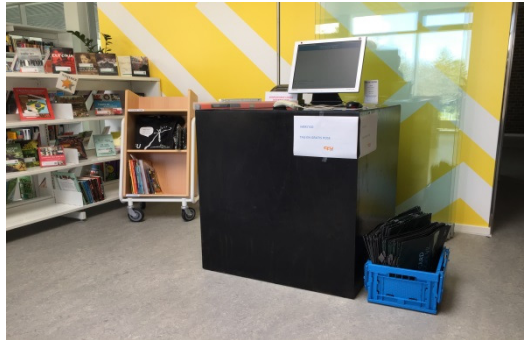
Bord til selvbetjening

Bordene er 1 meter høje kasser, hvor der ikke er mulighed for at køre ind under med en kørestol. Der står en computer oven på kasserne med en scanner, der bruges ved udlån af materiale.

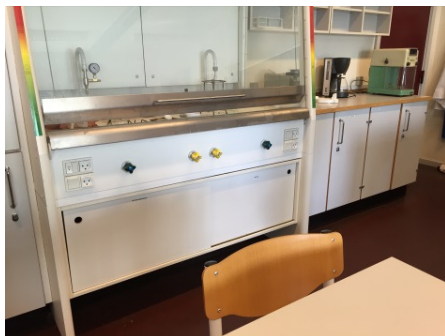
Herudover er der et stænkskab, hvor det er muligt at arbejde under glasplade. Bordet er 96 cm højt og har ikke en hæve-sænkefunktion. Der er ikke adgang til at køre ind under bordet på grund af et skab.

Stænkskab

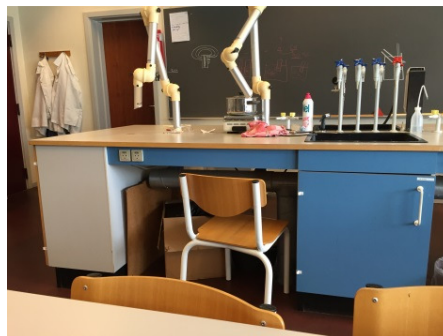
Højt arbejdsbord

Katederet er et arbejdsbord med skabe under. Ud mod vinduet er der arbejdsborde, der ikke kan justeres i højden.

”UCN kan på en meget enkel måde udbedre den påviste mangel ved de høje arbejdsborde med en rampe, når det aktuelle behov opstår. Tidsperspektivet – der kan etableres en rampeløsning inden for få uger, når det aktuelle behov opstår.”

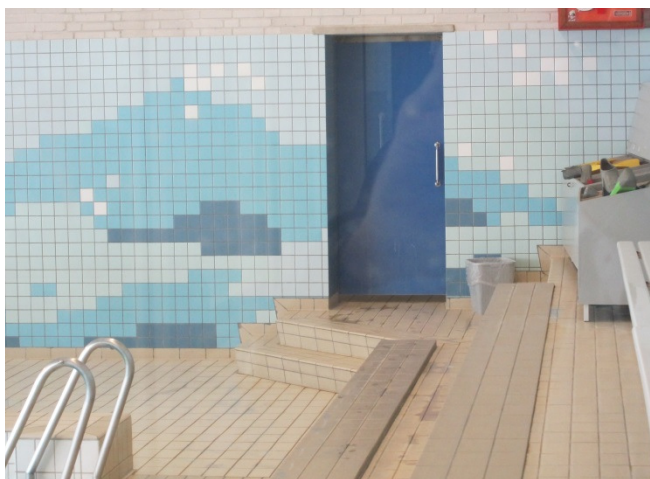
Trappe ned til svømmehallen

Adgangen til selve svømmehallen sker via en trappe med to trin. Man kommer ned i bassinet via en stige.

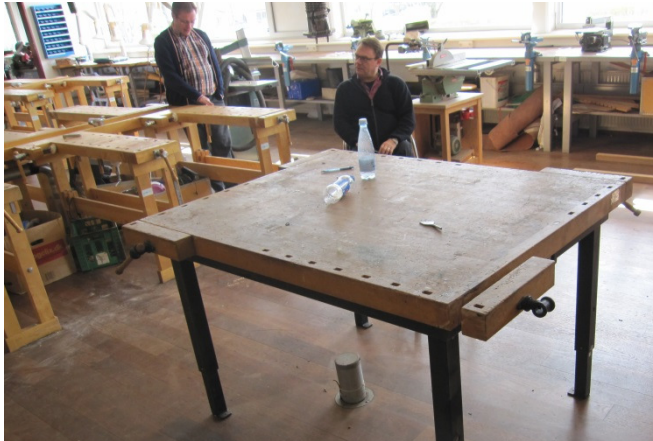
I midten af rummet er der en række høvlbænke, som ikke kan justeres i højden, og et multifunktionsbord, som kan justeres i højden. Der er god plads til at køre ind under bordet med en kørestol. Der er de samme kiler og skrue-tvinger på multifunktionsbordet som på høvlbænkene.

Multifunktionsbord

Besøgsholdet konstaterede under inspektionen, at sløjdlokalet ikke kan benyttes af bl.a. kørestolsbrugere – bortset fra multifunktionsbordet.

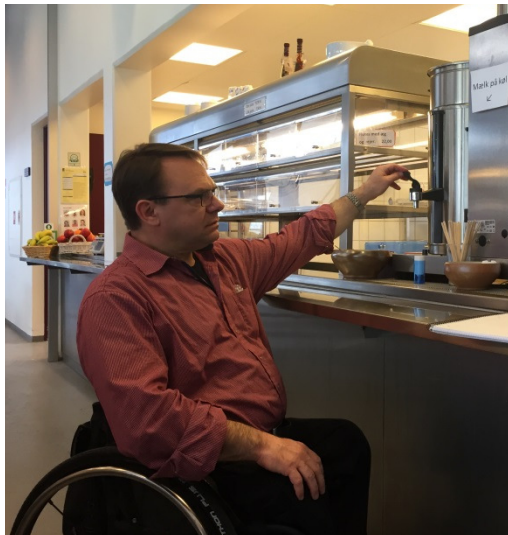
Ind mod køkkenet er der et bord med en sliske til bakker og et glasskab med udstillet mad. Der er også tappesteder med bl.a. kaffe og mælk. Ved kassen er der en dankortterminal, der ikke umiddelbart er betjeningsvenlig for kørestolsbrugere.

Bord i kantine

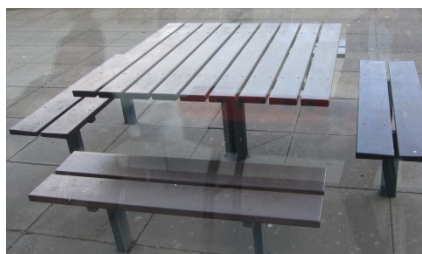
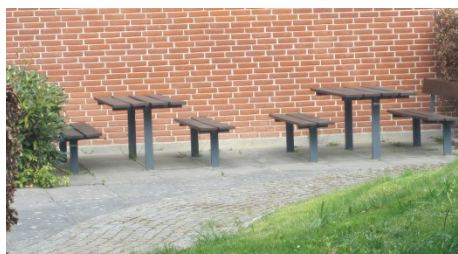
I området mellem bygningen fra 2011 og bygningen fra 1998 ud mod Skolevangen er der etableret bænke og stole.

Besøgsholdet anbefalede at gøre plads til f.eks. kørestolsbrugere ved at fjerne enkelte bænke og forlænge bordenden på bordene, hvor det ikke er muligt at køre ind under bordet med en kørestol.

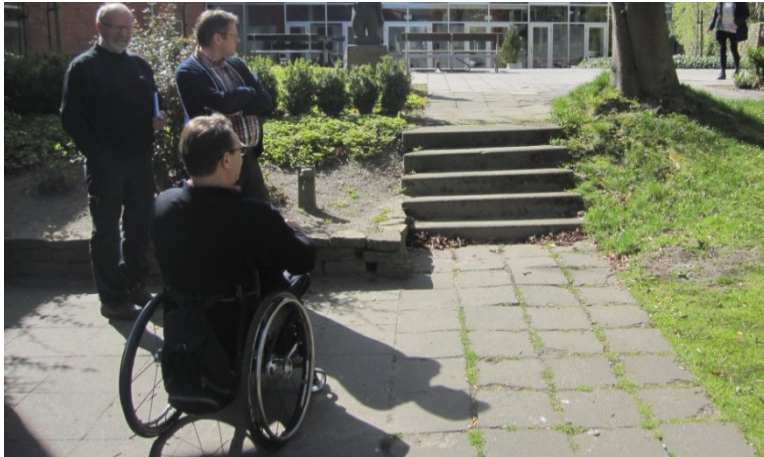
De rekreative arealer er præget af niveauforskelle i terrænet med stejle stier og trapper. Besøgsholdet anbefalede at indtænke tilgængelighed ved renowering af områderne. Besøgsholdet henviste også i denne forbindelse til Udearealer for alle – sådan planlægges et tilgængeligt udemiljø, hvor der er oplysninger om tilgængelighedskrav for udearealer i kapitel 3.
