Som et led i denne virksomhed foretog jeg og tre af embedets øvrige medarbejdere den 21. august 2007 inspektion af Odense Fodboldstadion (Fionia Park). Til stede under inspektionen var lederen af Odense Idrætspark, tre repræsentanter for Odense Boldklub A/S samt en repræsentant fra Odense Kommune.

4. Tilgængelighedsforholdene

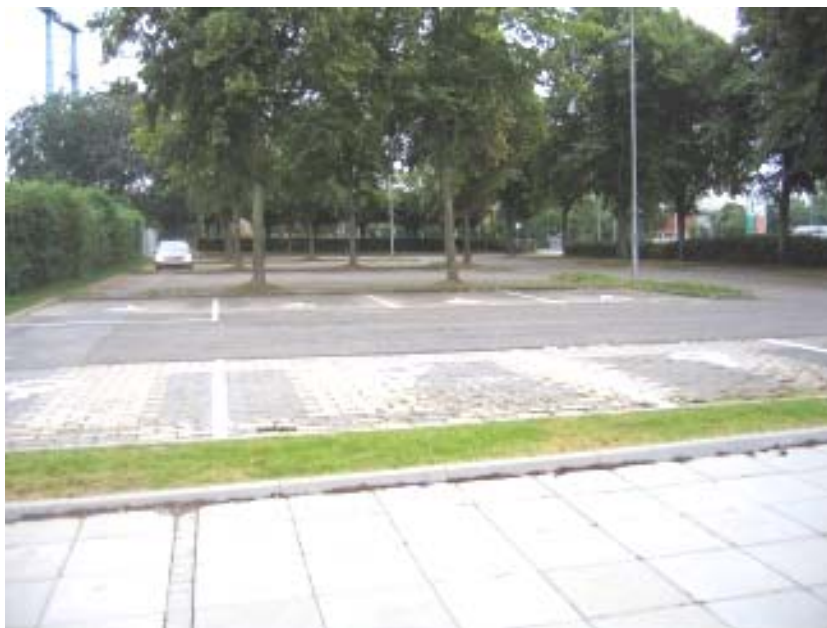
Illustration 1. Parkeringsplads for handicappede

Ifølge pkt. 1.2.11 i DS 105 – Udearealer for alle, bør handicapparkeringspladser placeres tættest muligt ved indgangen, ideelt i højst 30 meters gangafstand. De 8 handicapparkeringspladser er alle placeret inden for 30 meters gangafstand til indgangen hvad enten man vælger indgangen til hovedtribunen eller indgangen til de øvrige tribuner.

De 8 parkeringspladser er hver især markeret med tydelig hvid maling og et stort piktogram på belægningen. Der er ikke opsat skilte ved pladserne.

”Jeg går ud fra at det vil være yderst sjældent at en kamp eller et andet arrangement skal foregå på stadion på tidspunkter af året hvor der ligger sne og is som vil skjule piktogrammerne på handicapparkeringspladserne. Af den grund mener jeg ikke at det er nødvendigt at sætte skilte op ved pladserne, og jeg foretager mig derfor ikke videre vedrørende dette punkt.”

”Hvis en kamp eller et arrangement gennemføres, hvor der ligger sne eller is, vil pladsen forinden blive ryddet for sne og is og der vil i givet fald være serviceguides til at henvise til handicapparkeringen.”

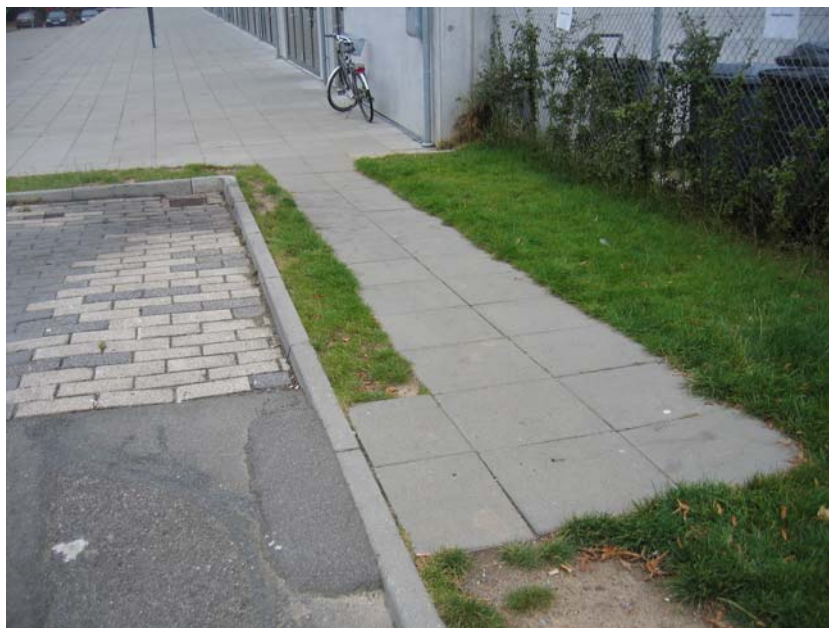
Illustration 2. Opkørsel fra parkeringspladsen

Opkørslen til stien fra p-pladsen er ca. 1 meter bred.

”Det vil være hensigtsmæssigt at gøre denne opkørsel og den første del af stien (før den svinger hen mod tribunen) lidt bredere hvilket lederen af Odense Idrætspark selv foreslog at overveje. Jeg beder kommunen om at oplyse hvad overvejelserne fører til.”

Odense Idrætspark har den 8. oktober 2007 meddelt at idrætsparken i efteråret 2007 vil etablere en bredere opkørsel og sti.

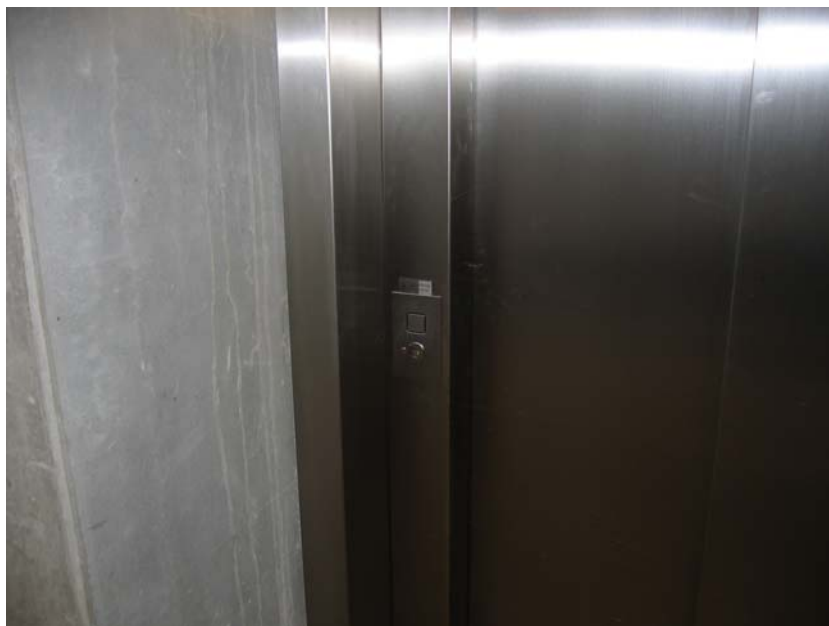
Illustration 3. Elevatorens tilkaldeknop

Elevatoren er placeret imellem to betonelementer, og elevatordøren er således omkranset af beton der stikker 30-40 cm ud ved hver side. Tilkaldeknapen til elevatoren er placeret umiddelbart ved siden af elevatordøren.

Det vil for nogle kørestolsbrugere være svært at tilkalde elevatoren på grund af knappens placering inde mellem betonmurene. Selve knappen, hvorpå det angives med lys når elevatoren er tilkaldt, er nedsænket i niveau med panelet og vil derfor ikke uden videre kunne mærkes af svagsynede og blinde.

Jeg forstod på repræsentanterne for Odense Boldklub A/S, idrætsparken og kommunen at man er indstillet på at ændre placeringen af tilkaldeknappen således at den bliver placeret i en hensigtsmæssig højde på betonmuren. Jeg beder boldklubben/kommunen om – i forbindelse med ændringen af knappens placering – at være opmærksom på at tilkaldeknappen ifølge pkt. 4.4.8 i DS 3028:2001 bør være ophøjet. Jeg beder endvidere boldklubben/kommunen om at overveje at opsætte et skilt på betonmuren med anvisning om at handicappladserne (og evt. også handicaptolletet) findes på 1. sal. Jeg beder om underretning om hvad der sker på dette område.”

”Odense Boldklub vil hurtigst muligt undersøge muligheden for at flytte tilkaldeknappen, så den placeres i en hensigtsmæssig højde. Det medtages samtidig, at tilkaldeknappen skal være ophøjet. Odense Boldklub vil opsætte et skilt på betonmuren med anvisning af, at handicappladser samt handicaptoilet findes på 1. sal.”

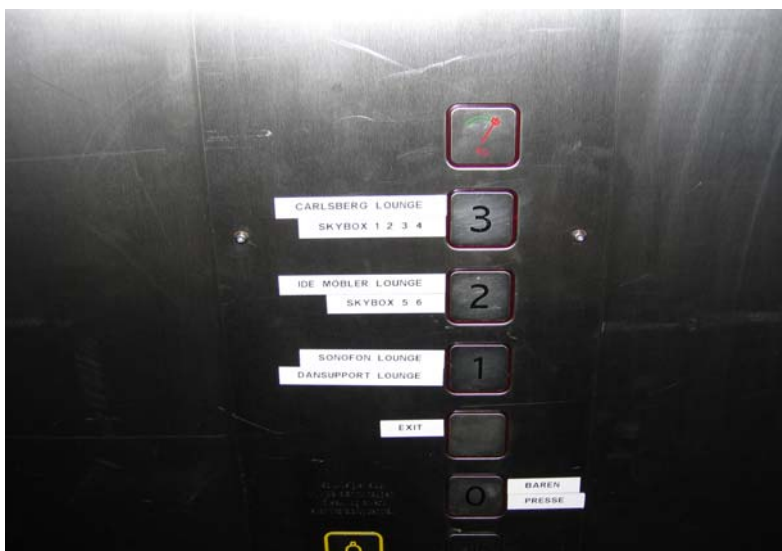
Illustration 4. Betjeningspanelet i elevatoren

Betjeningspanelet i elevatoren er lodret. Panelet sidder i en passende højde midt i elevatoren. Knapperne er nedsænket i niveau med panelet og vil derfor ikke uden videre kunne mærkes af svagsynede og blinde. Etageangivelserne er angivet på knapperne. Etageknapperne lyser når man har trykket på dem.

”Elevatorstolens mål lever op til de krav der i dag følger af bygningsreglementet. Målene og de øvrige forhold lever ikke i fuldt omfang op til de nævnte krav i DS 3028:2001, men på grund af karakteren af den nævnte standard, er der ikke tale om ulovlige forhold, og jeg foretager mig derfor ikke andet end at pege på disse forhold.

Jeg mener at det vil være hensigtsmæssigt ved betjeningspanelet at angive hvilken etage handicapfaciliteterne findes på. Jeg beder kommunen/boldklubben overveje dette og underrette mig om hvad overvejelserne fører til.”

Idrætsparken har den 8. oktober 2007 anført at Odense Boldklub A/S snarest vil opsætte et skilt i elevatoren med angivelse af hvilken etage handicapfaciliteterne findes på.

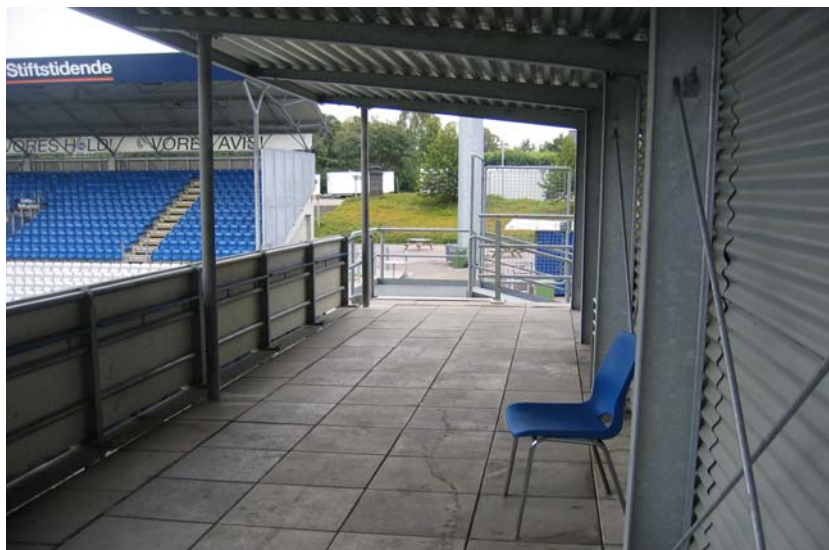
Illustration 5. De overdækkede handicappladser

I højre side af terrassen er de 18 pladser som er forbeholdt kørestolsbrugere (hver med en ledsager), etableret under et særligt halvtag med en fast bagvæg. Ud mod banen er der opsat et 90 cm højt rækværk som er forsynet med en træplade foran så det handicappede publikum bliver beskyttet mod blæst. På rækværket er der opsat en hylde til placering af øl- og kaffebægre mv.

Nogle kørestolsbrugere vil måske have svært ved at have det fulde overblik ud over rækværket på grund af højden herpå. Jeg fik under inspektionen oplyst at rækværkets højde skyldes sikkerhedsmæssige forhold.

”Hvis der skulle vise sig at være et behov for det, går jeg ud fra at kommunen/boldklubben vil overveje at fjerne det øverste af træpladen og evt. erstatte dette med en skærm af gennemsigtigt materiale således at der skabes mere udsyn. ”

Idrætsparken har i brev af 8. oktober 2007 anført at boldklubben og idrætsparken vil være opmærksomme på problemstillingen og løse problemet hvis der viser sig et behov.

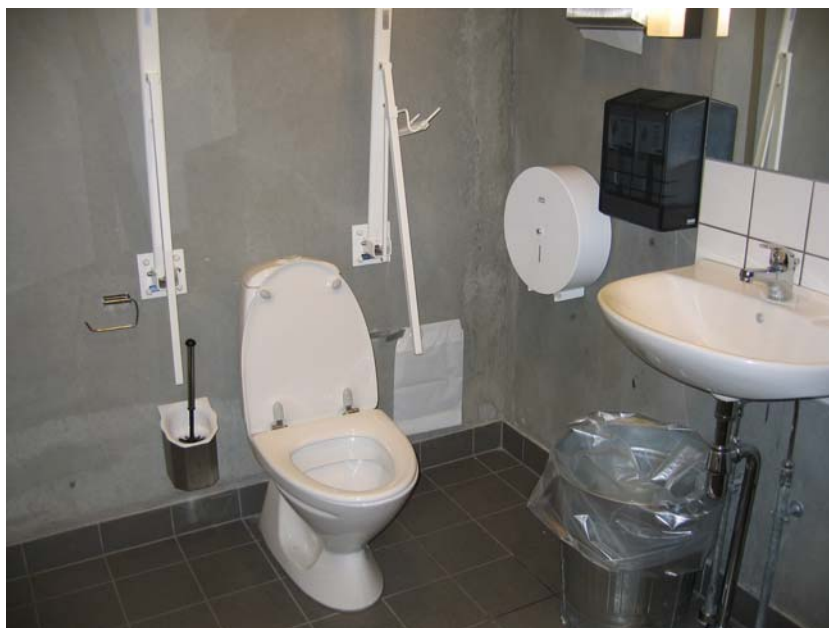
Illustration 6. Handicaptoiletet på 1. sal

Det samlede areal for toilettet er knap 5 m². Gulvarealet har et tilstrækkeligt stort manøvreareal – det vil sige mere end 1,5 meter i diameter som er det der anbefales i DS 3028:2001.

Wc'et er udstyret med armstøtter. Wc'et har en højde på ca. 40 cm fra gulv til toiletsæde.

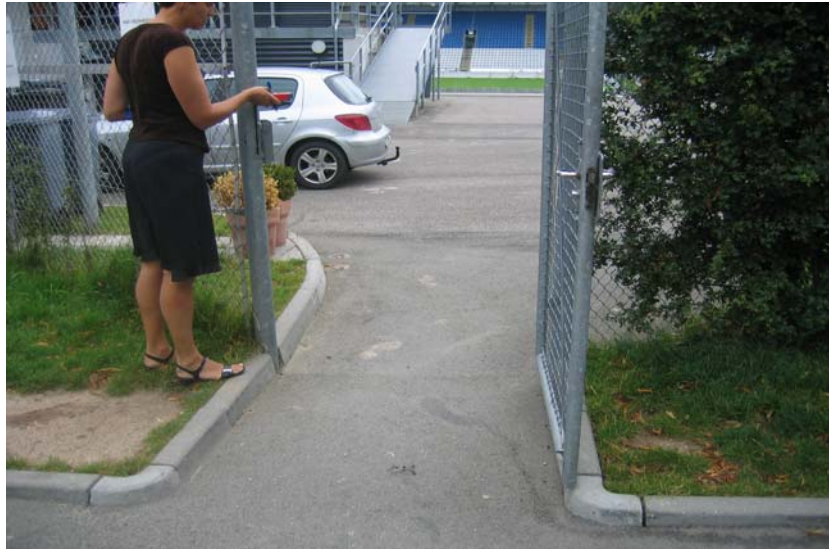
Illustration 7. Indgang for handicappede til de almindelige tribuner

For enden af den del af p-pladsen hvor handicapparkeringspladserne er placeret, fører en asfaltbelagt sti på et par meter hen til en indgang i hegnet ind til stadion. Indgangen er ca. 170 cm bred.

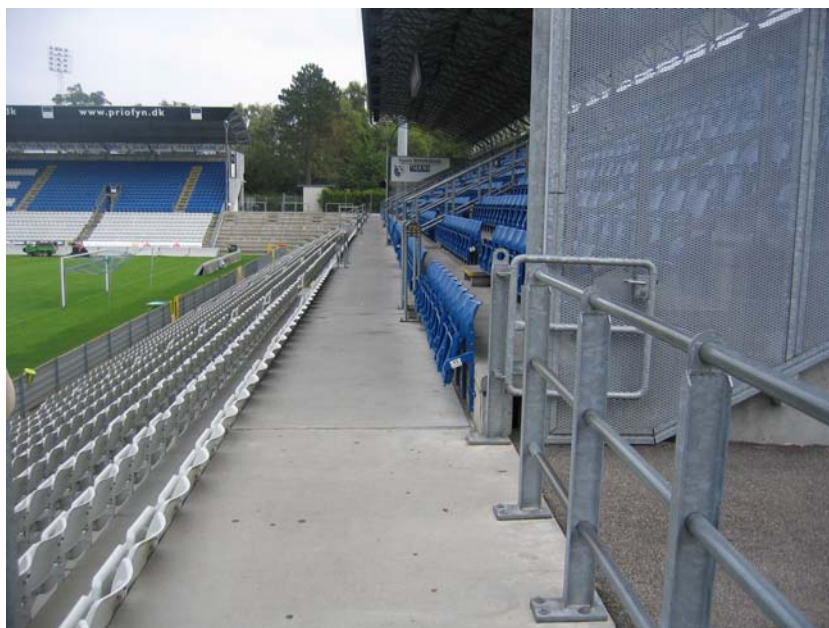
Illustration 8. Midtergangen på en af tribunerne

Hver tribune er opdelt med en midtergang som går hele stadionet rundt. Midtergangen er ca. 160 cm bred og er forsynet med klapsæder. Det er efterfølgende oplyst at midtergangen samtidig er flugtvej og derfor alene kan benyttes som adgangsvej for kørestolsbrugere. De steder hvor midtergangen ikke benyttes som flugtvej, vil en kørestolsbruger dog uden problemer kunne placere sig omgivet af sine venner og/eller familie.
