1. december 2011

FOLKETINGETS
OMBUDSMAND

Inspektion af handicaptilgængeligheden
i forbindelse med en togrejse fra
Vordingborg til Kalundborg via Roskilde
den 17. maj 2011

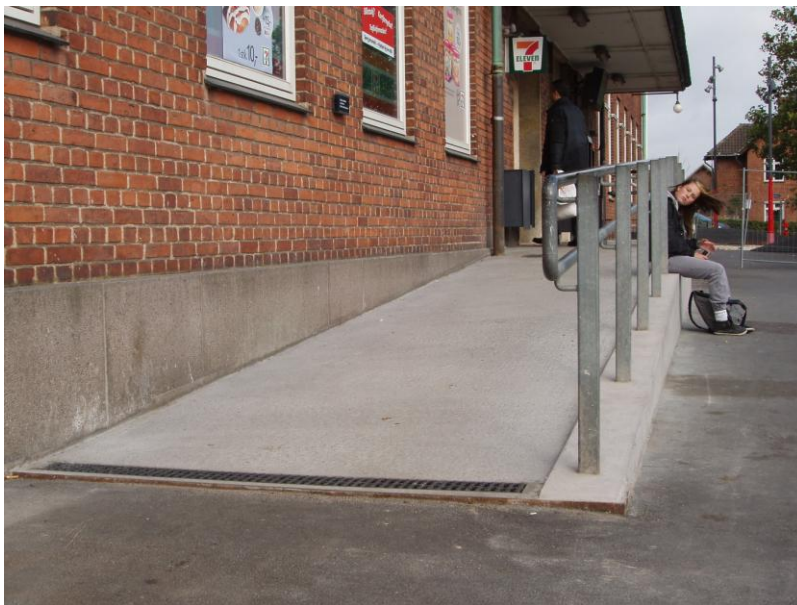
Fig. 2 – Ny rampe

Folketingets Ombudsmands handicapkonsulent har den 5. oktober 2011 foretaget en besigtigelse af rampen, der nu fremtræder som det fremgår af illustrationen nedenfor.

Dette har jeg noteret mig.

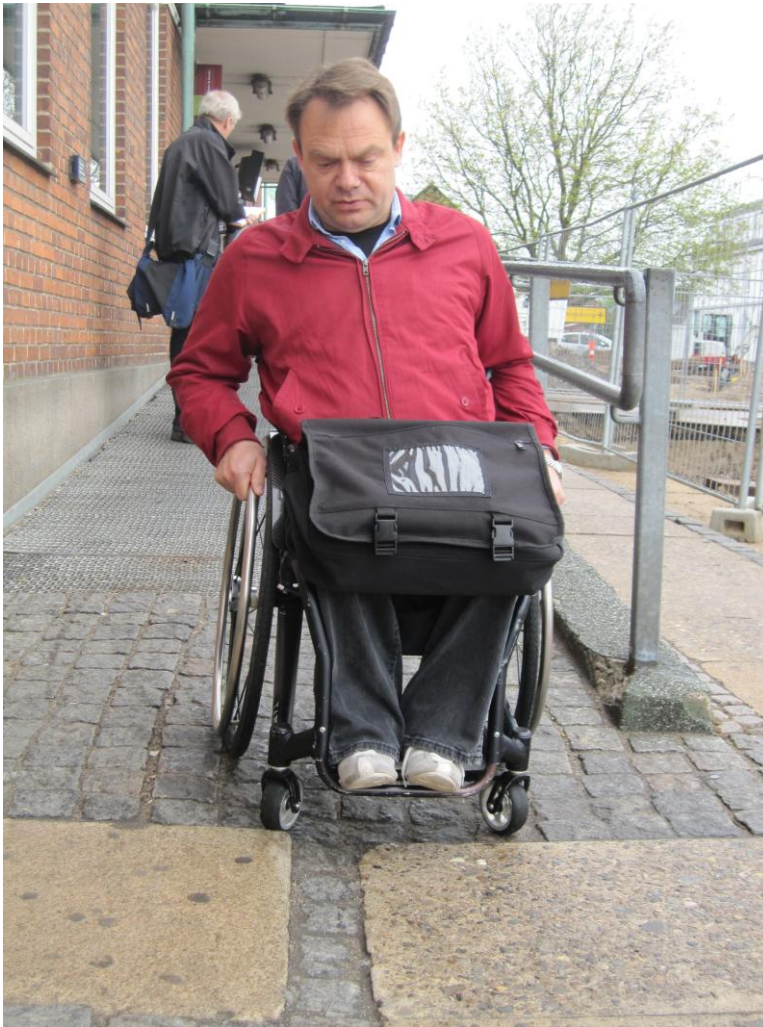
Fig. 3 – Overgangen mellem chausséstén og fortovsfliser

For at markere overgangen fra fortov til rampe var der på inspektionstidspunktet et belægningskift godt 1 m før rampen i form af 12 rækker chaussésten.

Overgangen fra fortovsfliser til chausséstenene var ikke helt jævn. Heraf fulgte det at en kørestolsbruger der kom i god fart ned ad rampen, risikerede at vælte ved mødet med denne noget ujævne overgang.

Det synes at fremgå af fig. 2 at såvel fliser som chausséstén er fjernet i forbindelse med den nye rampe og renoveringen af pladsen foran stationen og erstattet af asfalt.

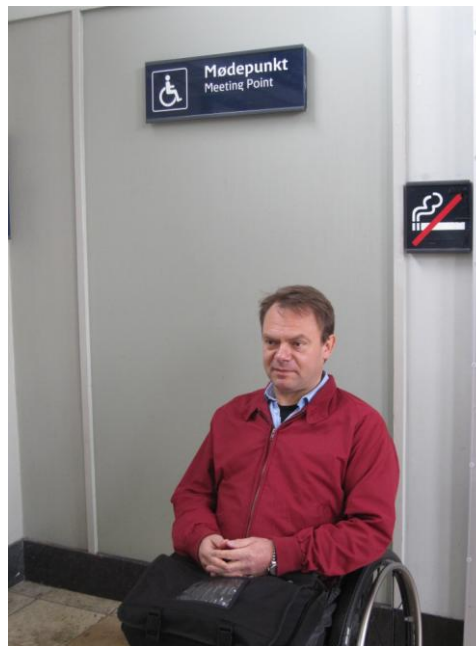
Fig. 4 - Mødepunkt

Indenfor i stationsbygningen er det autoriserede mødepunkt hvor handicapservice møder den rejsende, markeret med et tydeligt skilt.

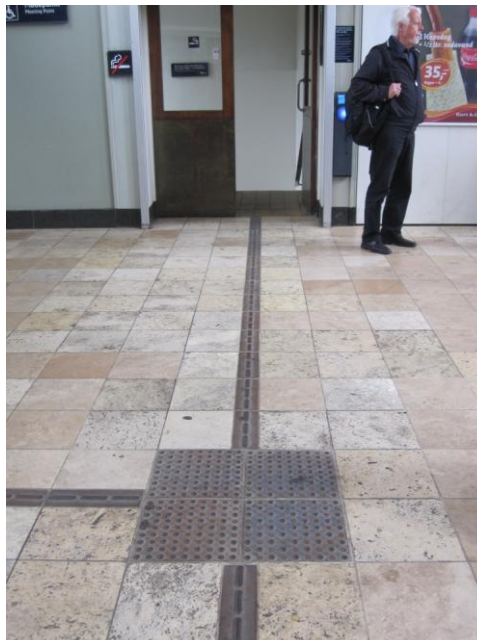
Fig. 5 - Ledelinjer

Der er i gulvet ledelinjer for blinde og stærkt svagsynede. Disse linjer er imidlertid ikke udført konsekvent og er således f.eks. ikke afsluttet med et opmærksomhedsfelt før trappen.

Der er også andre eksempler på at ledelinjerne ikke er udført konsekvent, eller at man i forbindelse med en senere reparation/udskiftning af gulvbelægning ikke har været opmærksom på ledelinjerne.

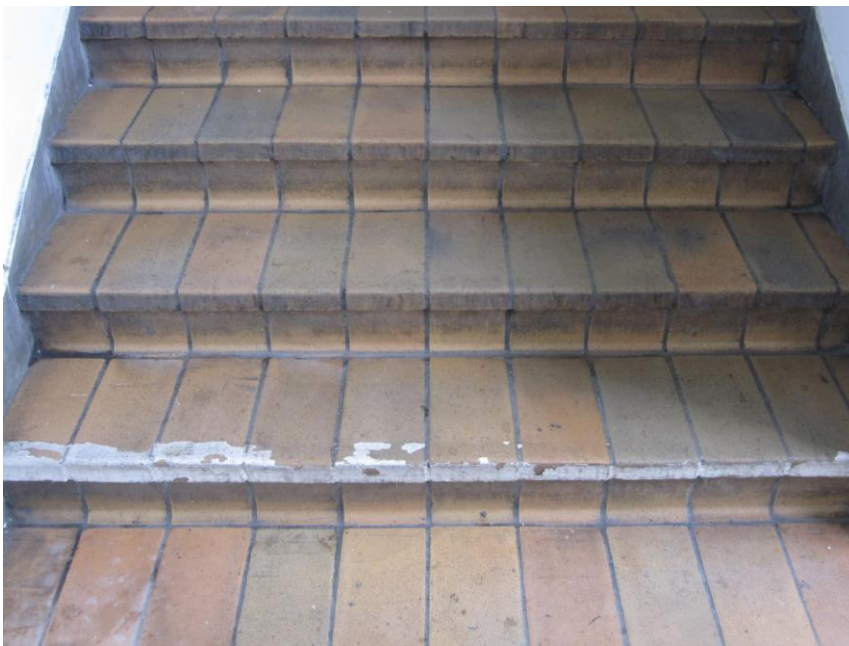
Fig. 6 – Slidt markering af trappeforkant

På trapperne ned til perronerne synes markeringen på trinenes forkant mere eller mindre at være forsvundet ved slid.

I fortsættelse af det som jeg har anført ovenfor, henstiller jeg til DSB at gennemgangen af stationen også kommer til at omfatte markeringen af trappetrinene af hensyn til svagsynede rejsende.

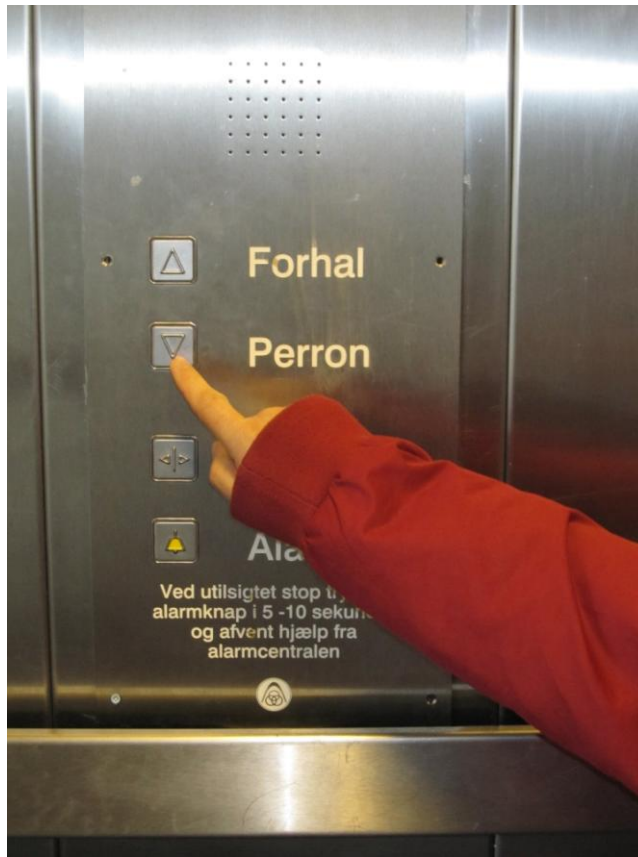
Fig. 7 – Betjeningspanel i elevator

Elevatoren giver mig ikke anledning til (kritiske) bemærkninger (bortset fra lugten af urin; et problem som jeg forstår at mange DSB-stationer dør med):

Elevatoren er rimelig stor og har et betjeningspanel i god højde med tydeligt markede, hævede knapper og dertilhørende taktilt fremhævede figurer.

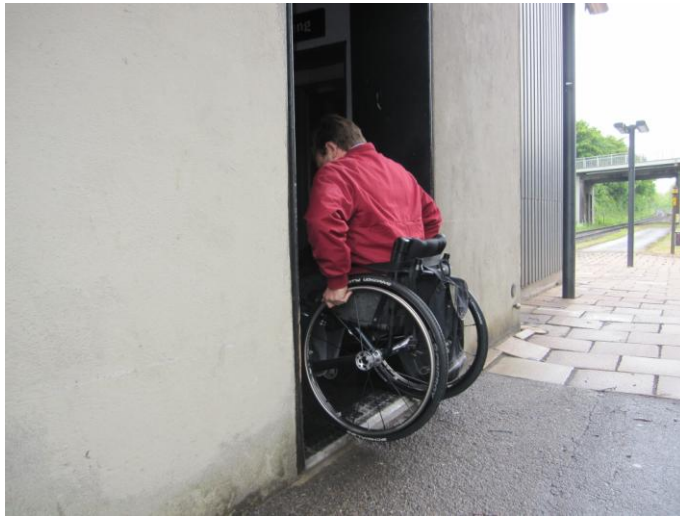
Fig. 8 – Overgang fra perron til elevator(rum)

Ifølge SBI-anvisning nr. 216 bør man generelt undgå dørtrin i fælles adgangsveje, alternativt anvende forsænkede bundstykker.

Indgangen til elevatoren fra perronen – eller rettere til det rum som elevatoren er ført ned i – opnås over en ca. 4 cm høj kant.

Det er min opfattelse at den begrænsede tilgængelighed som følger heraf, bør løses.

Jeg beder Banedanmark om at oplyse hvorledes problemet med den begrænsede tilgængelighed til elevatoren bliver løst.

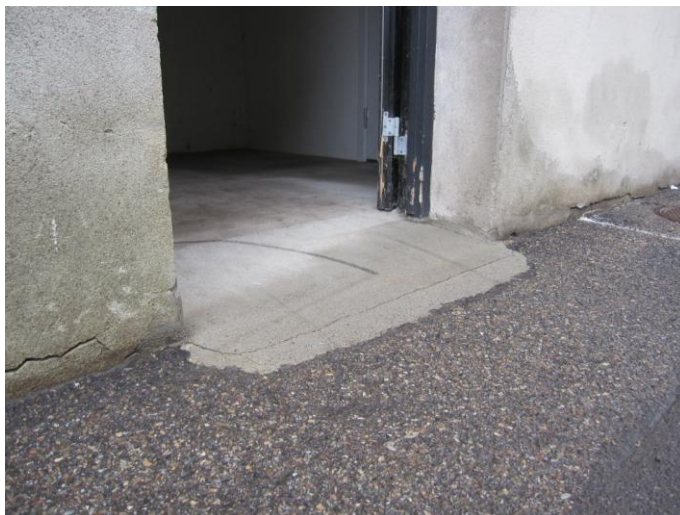
Fig. 9 – Overgang fra perron til lagerrum

Jeg har for fuldstændighedens skyld – og til inspiration – medtaget et billede der viser hvordan det tilsvarende problem i rummet ved siden af elevatorkammeret er løst; et rum der, som jeg forstod det, bliver anvendt som lagerrum.

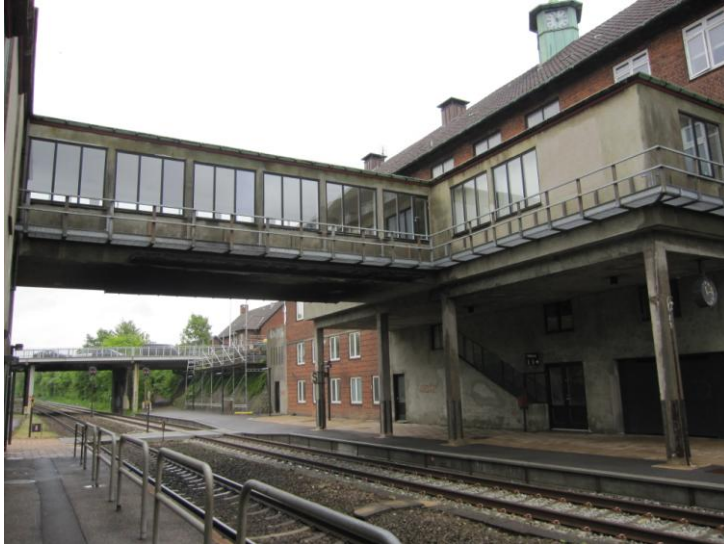
Fig. 10 – Sporovergang mellem perron 1 og 2

Der er kun én elevator på stationen. Adgangen for kørestolsbrugere til perron 2 opnås således via en overgang over sporene.

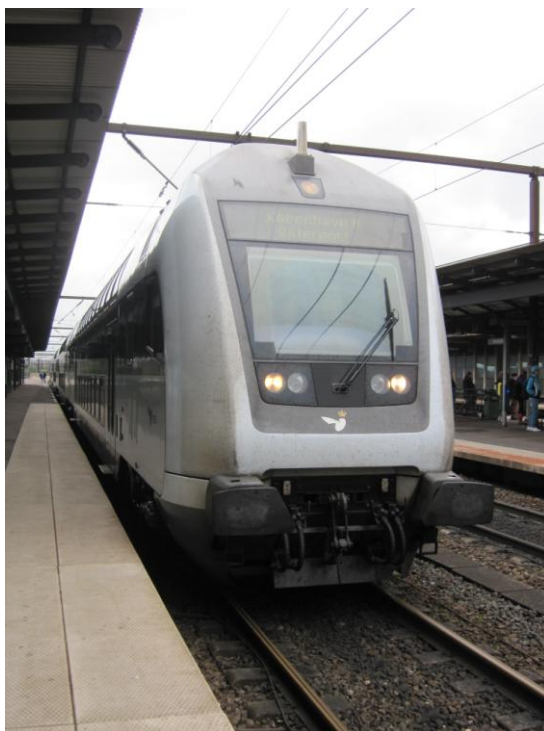
Fig. 11 - Dobbeldækkertog

DSB bruger efter det oplyste under inspektionen i stigende omfang lejede dobbeltdækkertog, også kaldet schweizertog, som erstatning for de forsinkede IC 4-tog.

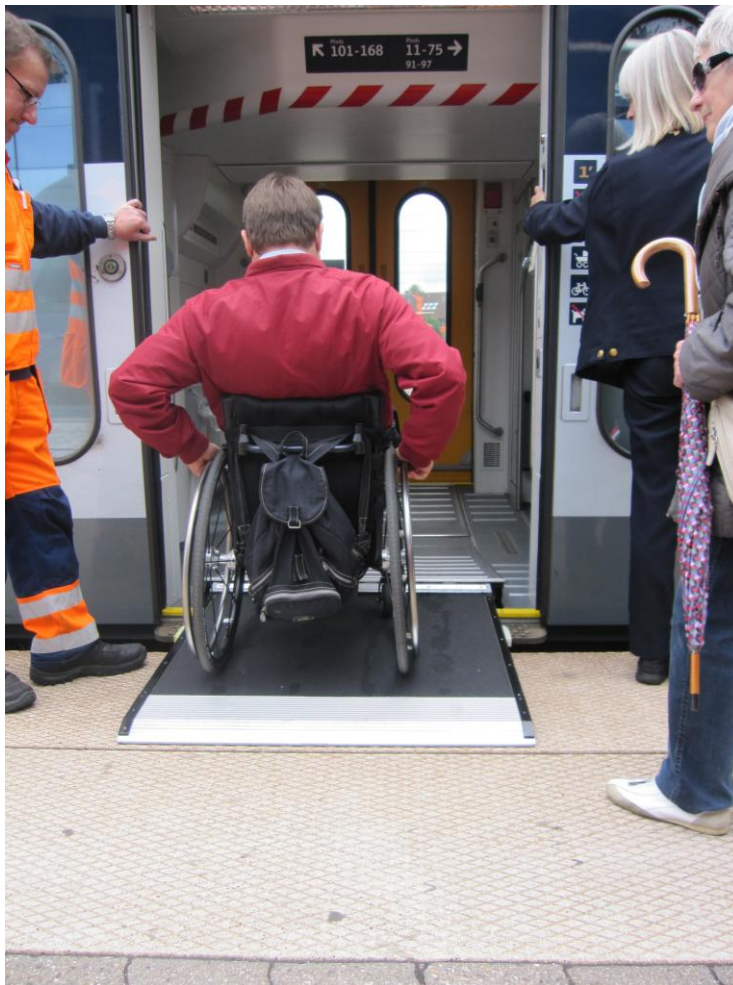
Fig. 12 – Adgang med den indbyggede rampe

De lejede schweizertog – der er såkaldte lavtgulvstog – er til stor fordel for kørestolsbrugere og gangbesværede.

Enkelte kørestolsbrugere vil på grund af det sænkede gulv ved indgangen til toget selv kunne køre ombord med kørestolens forhjul løftet. Langt de fleste vil dog nødvendigvis skulle bruge togets indbyggede rampe.

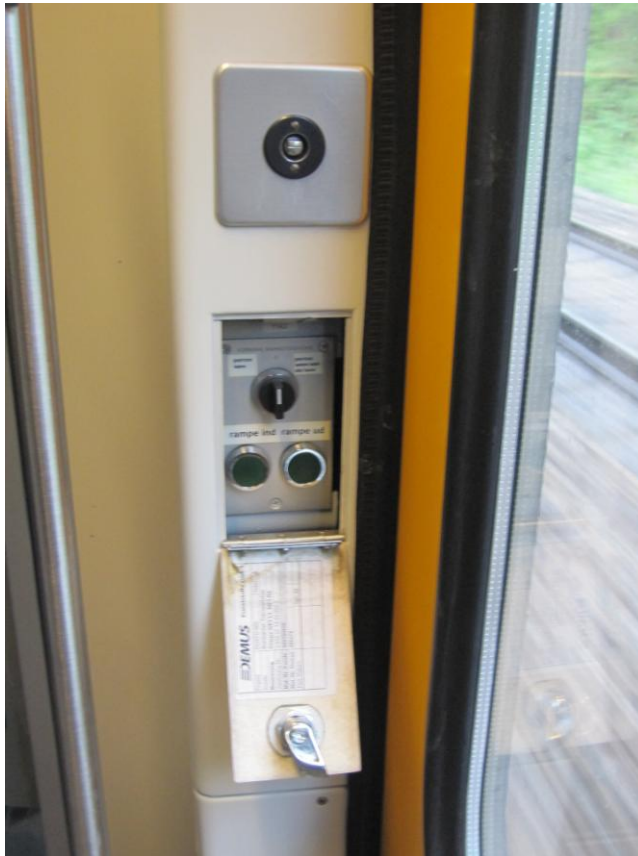
Fig. 13 – Betjeningspanel til rampe

Brug af togets indbyggede rampe, der betjenes ved hjælp af trykluft, forudsætter dog bistand fra togføreren der som det eneste personalemedlem i toget er bemyndiget til at betjene rampen.

Jeg beder dog for en ordens skyld DSB om at oplyse om dette er rigtig forstået.

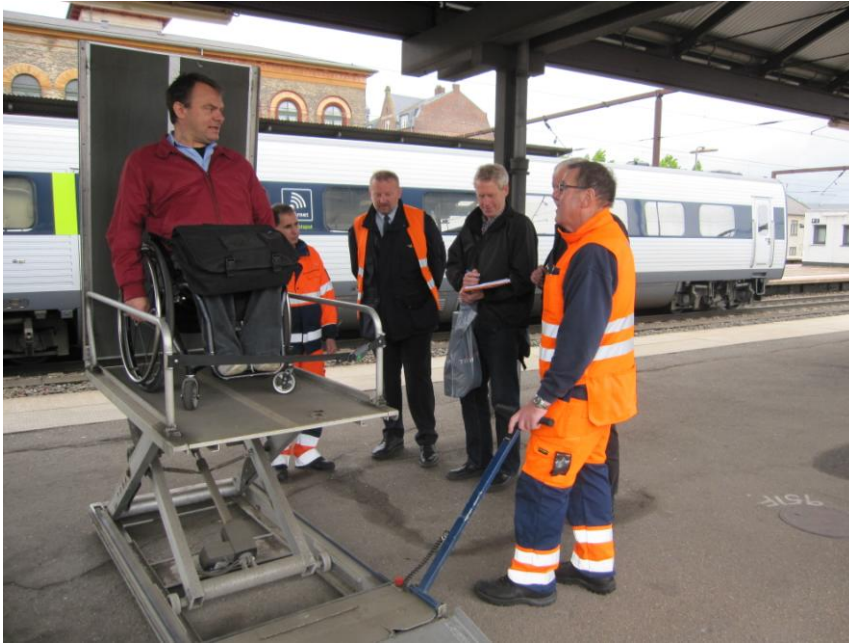
Fig. 14 – Transportabel perronbaseret lift

Også turen videre fra Roskilde mod Kalundborg og retur foregik med et schweizertog, og inspektionsholdet fik således ikke mulighed for at se hvorledes den transportable perronbaserede lift, der fortrinsvis bruges til IC3-togene, fungerer i virkeligheden. Inden afrejsen fra Roskilde tilbød servicepersonalet på Roskilde Station dog at forevise liften og dennes funktion. Personalet forklarede på forespørgsel at liften er stor nok til at kunne tage større elkørestole.

Heller ikke denne lift, der fungerer trinløst og ved hjælp af strøm fra de medfølgende (løse) batterier, giver mig grundlag for bemærkninger.

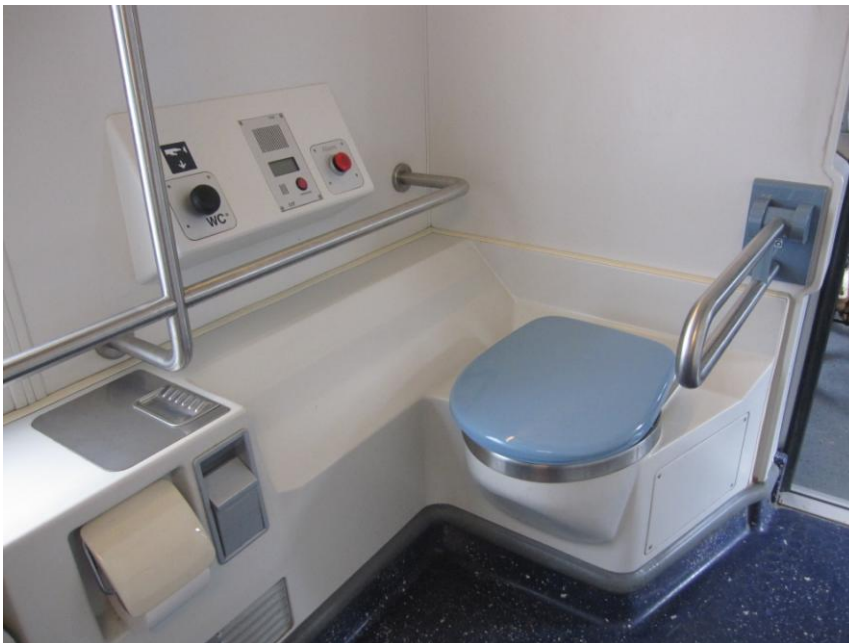
Fig. 15 - Toilethjørnet

Uanset at der ikke er tale om en bygning men et tog, opfylder schweizertogenes handicaptoiletter langt de fleste af disse krav.

Jeg noterede mig især den meget gode plads – også ved siden af toilettet – og de kraftige armstøtter.

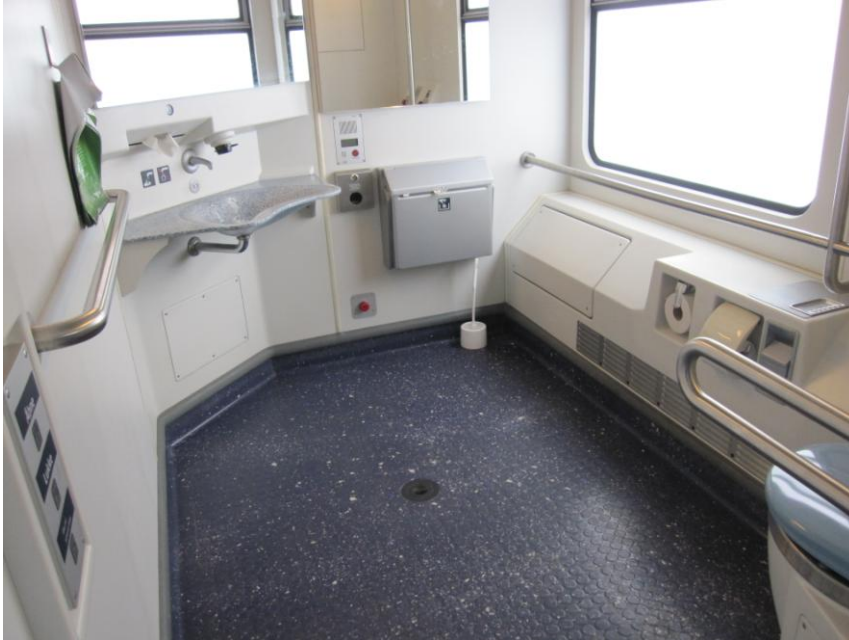
Fig. 16 – Håndlister i hele rummets længde og gode adgangsforhold ved vask

Jeg noterede mig endvidere håndlisterne på væggen til glæde og sikkerhed for gangbesværede, og at håndvasken (og afløbet) er placeret så håndvasken er relativt nem for de fleste kørestolsbrugere at komme ind under.

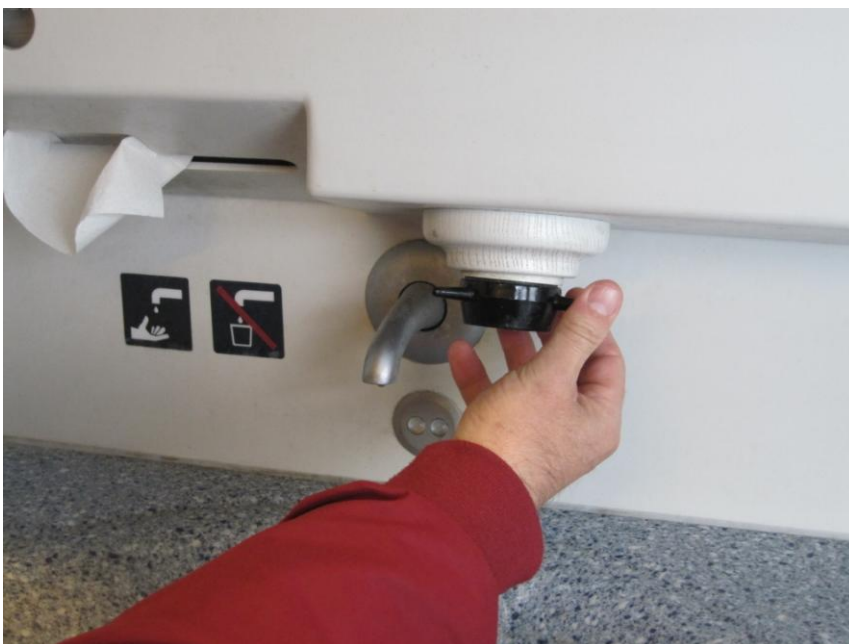
Fig. 17 - Sæbehøvlen

Vandet kommer automatisk (styret af en fotocelle), og sæbehøvlen er forsynet med gode store "vinger".

Jeg noterede mig dog at sæbehøvlen – i hvert fald i dette tog – trods de store ”vinger” kræver nogen fingerkræfter, og at den derfor kan være lidt vanskelig at betjene for gigtramte.

Jeg foretager mig ikke noget på dette punkt ud over at gøre opmærksom på forholdet.

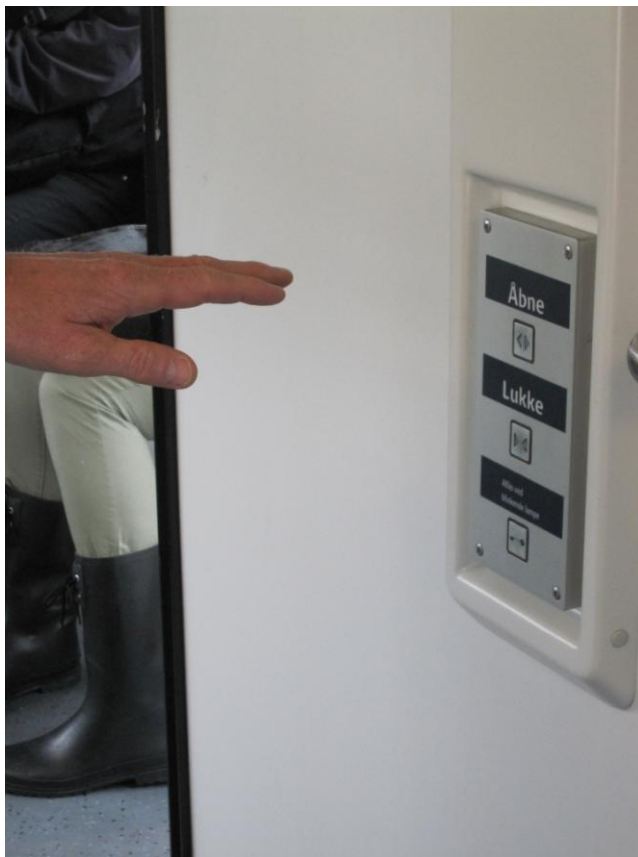
Fig. 18 – Betjeningspanel til dørene

Der var på handiaptollettet fine knapper, også for svagsynede, til aktivering af dørene. Den eneste ulempe er at knapperne – i modsætning til nødkald/alarm knapperne – ikke kan nås fra toilettet.

Hvis en kørestolsbruger har en hjælper med inde på toilettet, og hjælperen forlader toilettet for en stund, betyder afstanden til dørknapperne kombineret med toilettets automatiske dør – og det forhold at døren ikke kan lukkes af hjælperen udefra – at kørestolsbrugeren i en vis periode sidder udstillet på toilettet (med ryggen til døren).

Også dette forhold gør jeg alene opmærksom på.

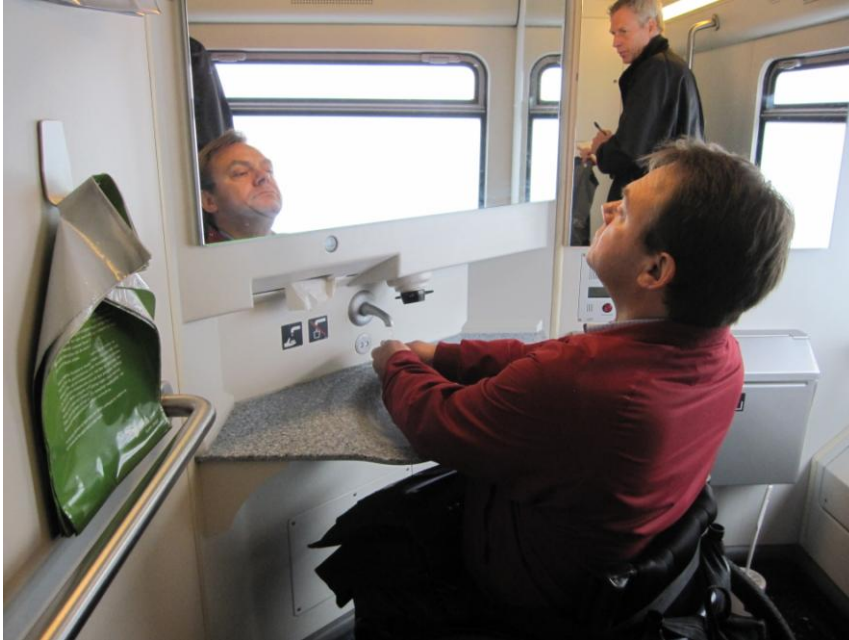
Fig. 19 – Spejlets placering

Spejlet sidder en anelse for højt (101 cm over gulvet), men der er – som det også fremgår af illustrationen nedenfor – et lavere spejl til højre for vasken.

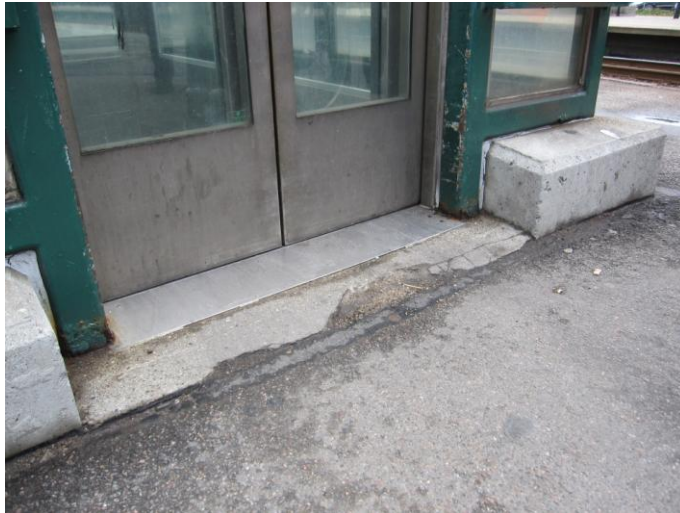
Fig. 20 – Adgang til elevator

Der er niveaufri adgang til elevatoren på perronen. Elevatoren bærer præg af et vist dagligt slid – ikke alene på kanterne, men også på asfalten foran døren.

Elevatorene giver mig ikke grundlag for yderligere bemærkninger bortset fra den dårlige luft (den tilsyneladende uundgåelige lugt af urin).

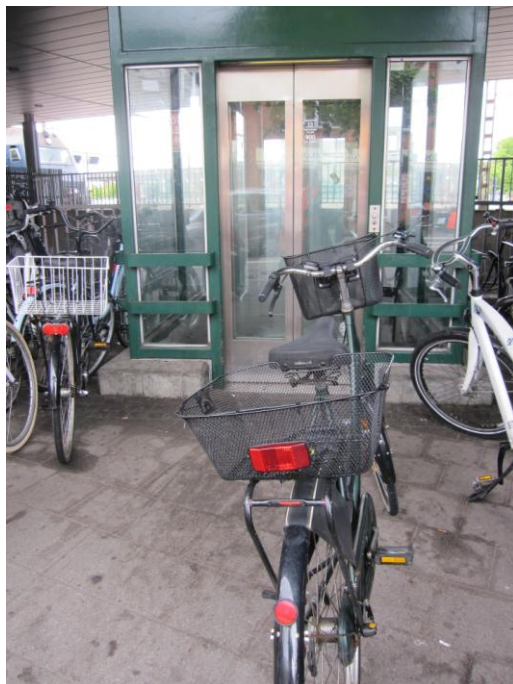
Fig. 21 – Blokering af adgangsvejen til elevator

Der var på inspektionstidspunktet en cykel parkeret foran udgangen til elevatoren – på gadeplan.

Der er, som det fremgår, ingen afmærkning på asfalten foran elevatoren eller skilte som forbyder cykelparkering mv. foran denne.

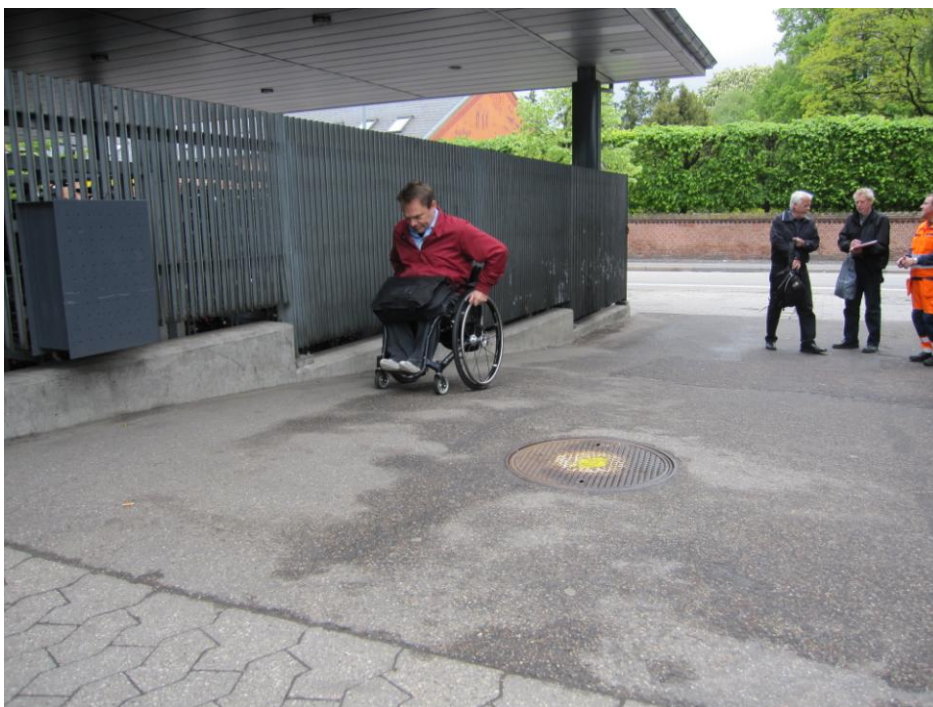
Fig. 22 – Rampe ved stationens vestlige gavl

Den korteste vej fra elevatoren på gadeplan (stationspladsen) og til stationsbygningen og/eller perron 1 bag stationen går via en fast rampe ved stationens vestlige gavl. For kørestolsbrugere der kommer hertil via elevatoren, er dette den eneste vej til perron 1/stationen (medmindre man tager den lange tur forbi stationsbygningen og rundt om tilbygningens østlige gavl).

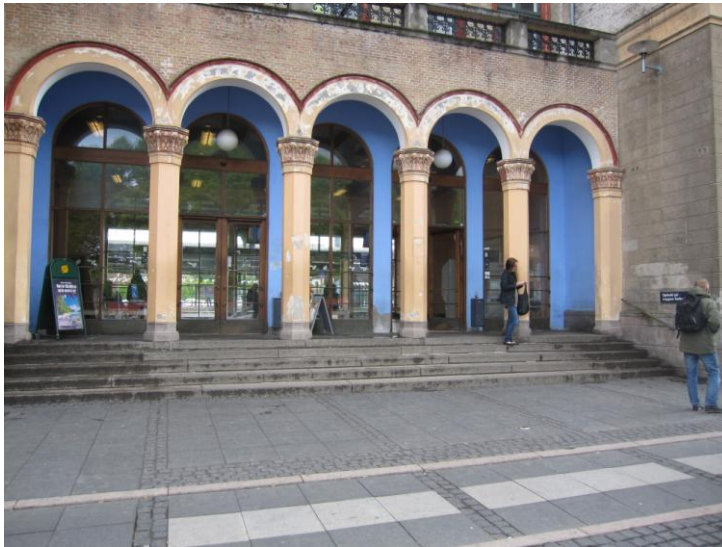
Fig. 23 – Hovedindgangen til Roskilde Station

Det er på grund af de fire trappetrin foran stationens hovedindgang (og fraværet af en rampe) ikke muligt for kørestolsbrugere at komme ind på stationen ad denne vej.

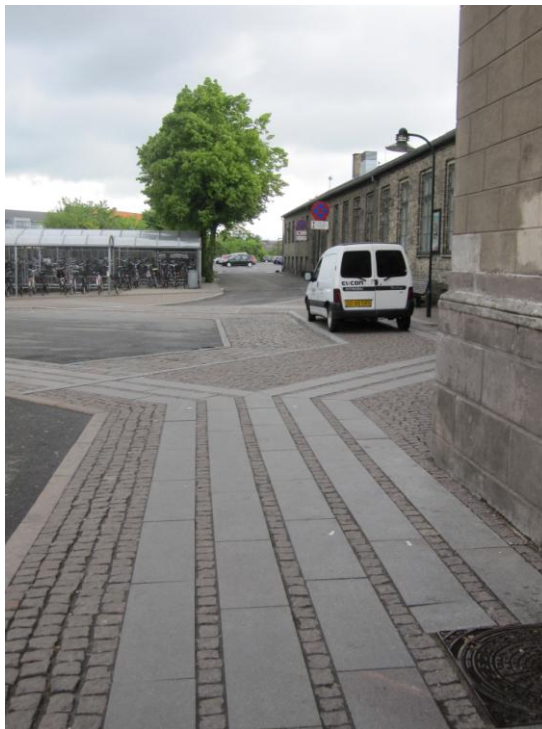
Fig. 24 – Vejen rundt om stationens østlige ende

Fra hovedindgangen er der langt til begge ender af banegården (illustrationen nedenfor viser vejen rundt om stationens/tilbygningens østlige ende).

Der er ingen skilte som viser eventuelle kørestolsbrugere der ankommer til stationens hovedindgang med henblik på at stige på toget, hvilken vej de skal tage for at komme til stationens perroner.

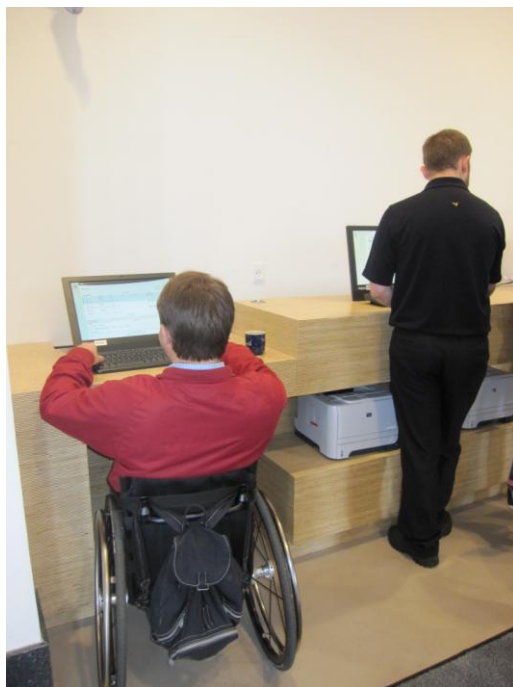
Fig. 25 – Pc-borde i to forskellige højder

Der er en pc i en lavere højde til kørestolsbrugere.

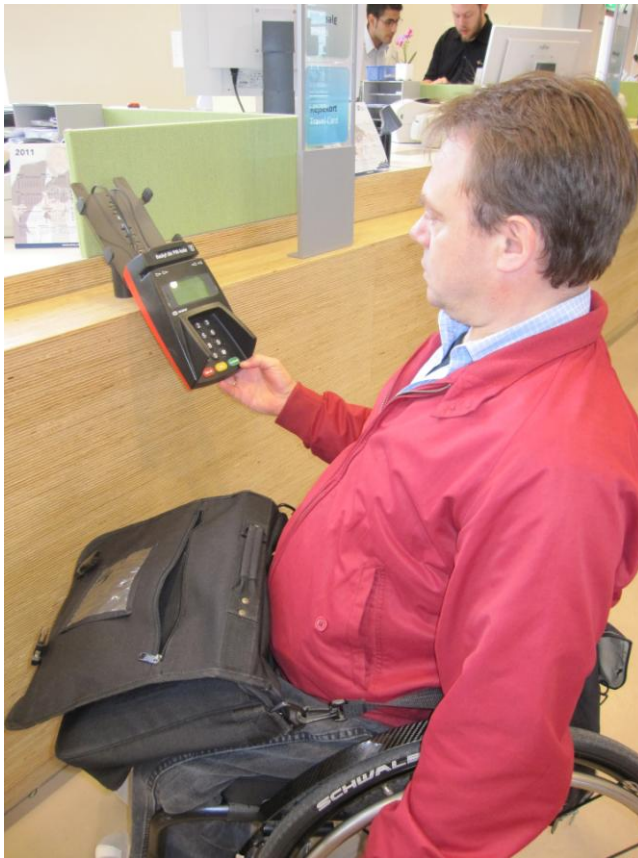
Fig. 26 – Skranke med dankortautomat

Også dankortautomaten ved skranken sidder i en god højde.
