2014-31

Inspektion af handicaptilgængeligheden på tre rastepladser

Den 12. juni 2014 foretog Folketingets Ombudsmand tilgængelighedsinspektioner af motorvejsrastepladserne Antvorskov Nord, Rønninge Nord og Nørremark. Under inspektionerne kom ombudsmandens medarbejdere med en række anbefalinger til Vejdirektoratet, som efterfølgende over for ombudsmanden redegjorde for, hvilke tiltag der ville blive iværksat på den baggrund. Ombudsmandens anbefalinger angik bl.a. skiltnings-, parkerings-, spise- og toiletforholdene på de tre rastepladser.

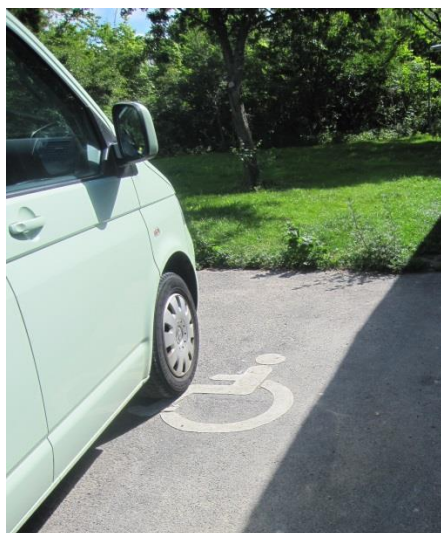
Handicapparkeringspladsen er placeret til venstre for toiletbygningen. Selve parkeringspladsen er 4,45 m bred og 5 m lang og opfylder således bygningsreglementets (BR10) punkt 2.4.2, stk. 3 (vejledning hertil) for handicapparke-

ringspladser for almindelige personbiler. Belægningen er af asfalt. På asfalten er malet et handicappiktogram. Der er intet skilt ved parkeringspladsen, der angiver, at der er tale om en handicapparkeringsplads.

Handicapparkeringsplads på rasteplassen Antvorskov Nord.

Besøgsholdet anbefalede under inspektionen, at der blev opsat et skilt for enden af parkeringspladsen med angivelse af, at der er tale om en parkeringsplads reserveret til biler med handicapparkeringskort, således at handicapparkeringspladsen er lettere at få øje på og fortæller andre bilister, at pladsen er reserveret til biler med handicapparkeringskort, jf. færdselslovens § 92, stk. 3, jf. bekendtgørelse om vejafmærkning, §§ 22 og 23 (tavle E33 og E23).

'Vejdirektoratet vil i forbindelse med den løbende vedligeholdelse af kørebaneafmærkningerne sikre korrekt afmærkning ved handicap p-pladserne. Der vil ligeledes blive opsat egentlig skiltning ved de enkelte pladser efter Ombudsmandens anvisninger. Anden skiltning på rasteplasserne, der kan være vildledende for personer med handicap, vil løbende blive justeret.'

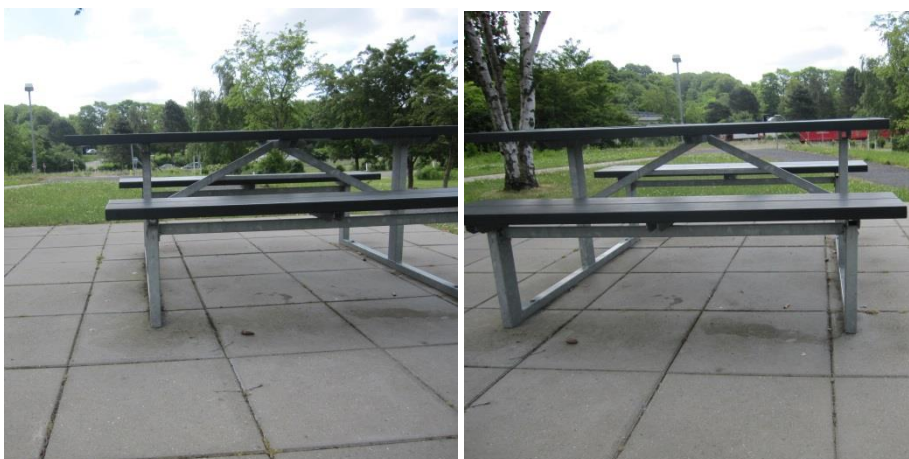
bord/bænkesættet. Selve bord/bænkesættet er konstrueret således, at en kørestolsbruger kan sidde for enden af bordet i den ene side. Bordpladsens kant går på den ene side 14,5 cm ud, og på den anden side, hvor kørestolsbrugeren kan placere sig, går bordpladsen 33 cm ud. Selve bordet er 72 cm højt. Der er 1,5 m vendeplads bag den plads, der er beregnet til kørestolsbrugere. Fliserne omkring spisepladsen er lagt således, at det kun er muligt for en kørestolsbruger at sidde i den ene ende, da der ved den anden ende af bordet ikke er tilstrækkelig plads.

Bord/bænkesættet på rasteplassen Antvorskov Nord.

Besøgsholdet bemærkede under inspektionen, at denne type bord/bænkesæt er velegnet som spiseplads, da det sikrer en god tilgængelighed og tillige er anbefalet i Færdselsarealer for alle – håndbog i tilgængelighed, anlæg og planlægning, januar 2013, punkt 4.9.3.

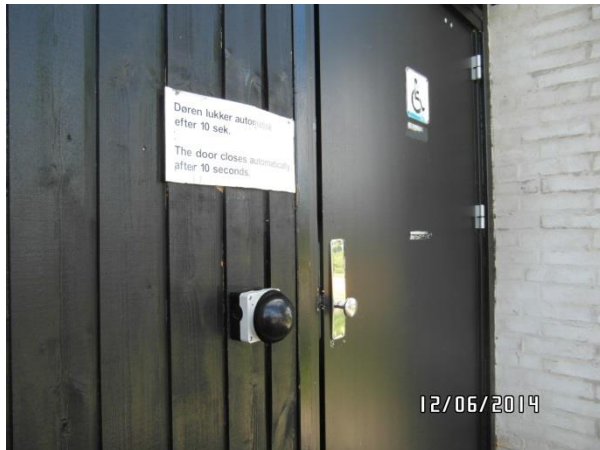
Til venstre for toiletet er der en stor sort knap i samme højde som dørhåndtaget. Over knappen er et skilt med teksten: 'Døren lukker automatisk efter 10

Indgang til handicap toilet, Antvorskov Nord.

Besøgsholdet bemærkede hertil, at Vejdirektoratet, når knappen skal udskiftes, bør overveje alternative farver, eksempelvis rød eller hvid, med henblik på at skabe større kontrast, så knappen ses bedre af svagtseende.

Når man trykker på den sorte knap, svinger døren automatisk op. Der er ingen markering på asfalten, der indikerer, hvor døren svinger.

Besøgsholdet anbefalede under inspektionen, at området på asfalten, hvor døren svinger op, bliver markeret, således at man ikke, når døren svinger op, risikerer at blive ramt.

‘Vejdirektoratet vil snarest muligt sikre en bedre kontrast i forbindelse med dørtrykknappen, og der vil ligeledes snarest muligt blive etableret afmærkning på asfalten, der angiver, hvordan døren lukker op, efter Ombudsmandens anvisninger.’

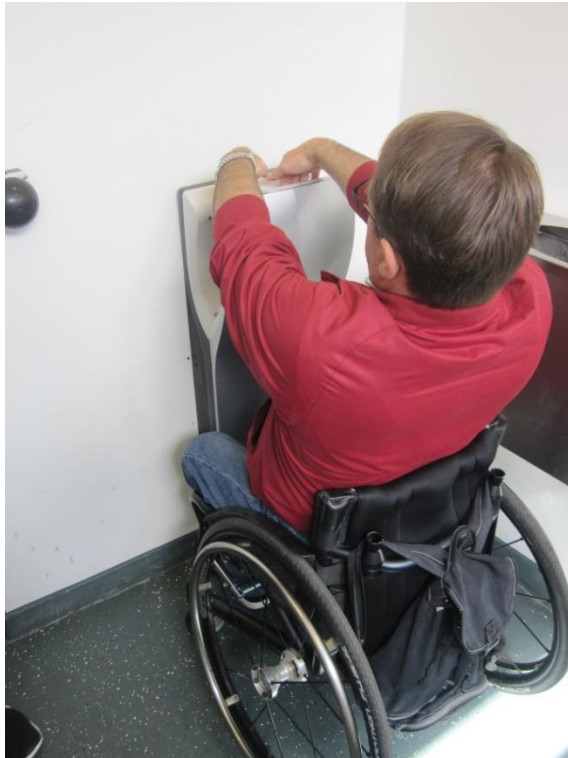
Håndtørreeren, der benyttes, ved at man stikker hænderne ned i den oppefra, hvorefter varm luft tørrer hænderne, er placeret så højt, at en kørestolsbruger vanskeligt kan benytte den.

Håndtørrer på handcaptoiletet, Antvorskov Nord.

Besøgsholdet anbefalede under inspektionen, at Vejdirektoratet foretog en gennemgang af toiletet med henblik på at gøre toiletet mere tilgængeligt (eventuelt med inspiration fra SBI's vejledning om offentligt tilgængelige WC-rum), herunder særligt med fokus på håndvasken og placeringen heraf, hånd-sæbedispenseren og håndtørreeren.

'Vejdirektoratet vil undersøge muligheden for justering efter Ombudsmandens anvisninger.'

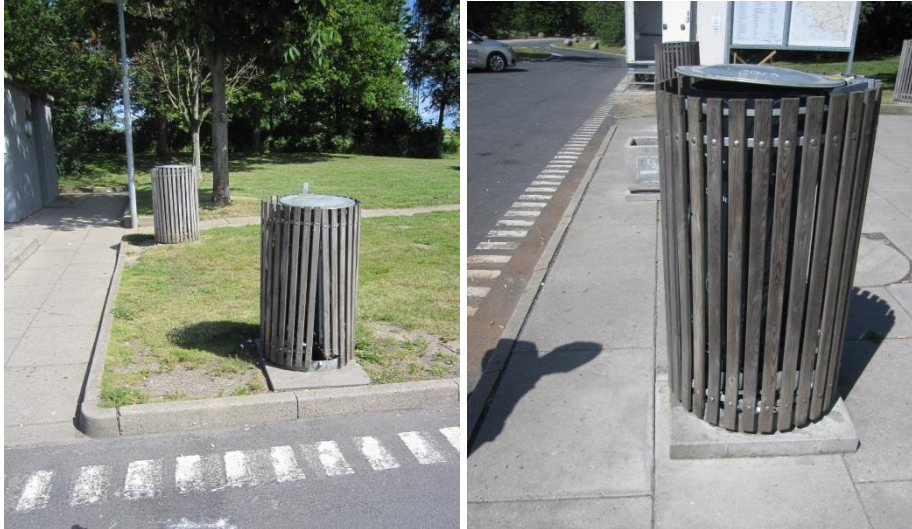
Der er niveaufri adgang fra kørebanen til fortovet, der leder hen til toiletbygningen. Foran toiletbygningen er der på en forhøjning placeret skraldespande. Der er ligeledes placeret skraldespande langs vejen. Disse er også placeret på en forhøjning. Skraldespandene, der har en højde på 1,10 m inklusive låg, er placeret et stykke inde på forhøjningen. Lågene er tunge med et træk på 1,5 kg. Skraldespandenes højde kombineret med det tunge låg gør, at skraldespandene ikke er tilgængelige for kørestolsbrugere. Desuden vil personer med nedsat kraft i arme og hænder ikke kunne benytte skraldespandene.

Skraldespande på rasteplassen Rønninge Nord.

Besøgsholdet anbefalede under inspektionen, at Vejdirektoratet fandt en løsning, hvor skraldespandene – eller enkelte udvalgte skraldespande – blev gjort mere tilgængelige.

'Vejdirektoratet vil i forbindelse med den løbende udskiftning af udslidte skraldespande undersøge, om det er muligt at placere skraldespandene mere tilgængeligt, og løbende udskifte til en anden skraldespandstype i områder, hvor det er 'naturligt', at de handicappede færdes. Det undersøges, om der kan findes en skraldespandstype, der er lettere at anvende af handicappede.'

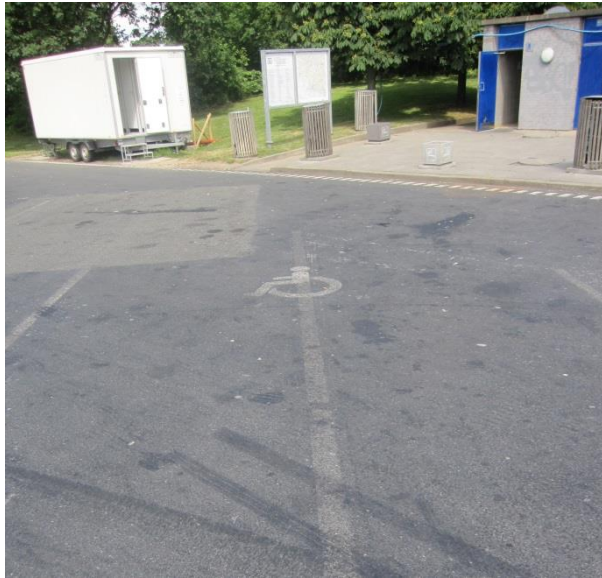
Rasteplassens parkeringspladser findes foran toiletbygningen og de grønne arealer. Den hvide markering af parkeringspladserne på rasteplassen er meget slidt, hvilket også gør sig gældende for handicapparkeringspladsen. Desuden er piktogrammet næsten slidt væk, så det ikke er til at se. Piktogrammet er malet oven på markeringen til to parkeringsbåse i almindelig størrelse. Det var således ikke muligt for besøgsholdet at måle, hvor stor rasteplassens handicapparkeringsplads er. Der er desuden ikke opstillet et skilt ved parkeringspladsen, der markerer, at der er tale om en handicapparkeringsplads.

Mellem parkeringspladserne og fortovet, der leder hen til toiletbygningen, er der en kørebane for biler. På grund af den mangelfulde afmærkning er det ikke umiddelbart til at se, at der kører biler. Dette viste sig også på dagen for inspektionen ved, at flere biler holdt parkeret på det areal, der er beregnet til kørsel, og flere fodgængere gik på denne kørebane.

Handicapparkeringsplads Rønninge Nord.

Besøgsholdet anbefalede under inspektionen, at der blev lavet en klar markering af handicapparkeringspladsen, da denne med den nuværende manglende markering let kan overses af andre bilister. Desuden anbefalede besøgs holdet, at der blev opsat et skilt ved handicapparkeringspladsen med angivelse af, at parkeringspladsen er reserveret til biler med handicapparkeringsskilt.

'Vejdirektoratet vil snarest muligt genopstribе parkeringsarealet og ligeledes opsætte en egentlig handicap p-pladstavle.'

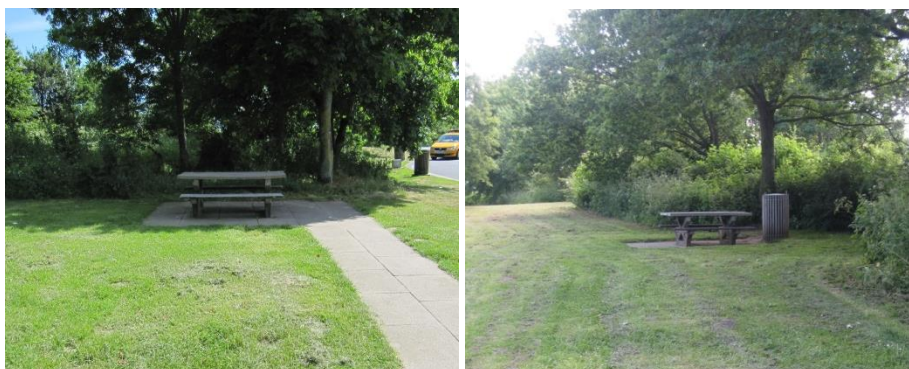
Til højre for toiletbygningen er placeret et bord/bænkesæt. En flisesti leder ned til spisepladsen. Repræsentanter for Vejdirektoratet oplyste under inspektionen, at bord/bænkesættet stammer fra rastepladsens etablering i 1970'erne. Selve bordet er 70 cm højt, og endestykket af bordpladen måler 25 cm i begge ender. Fliserne omkring spisepladsen er lagt således, at der kun er vendeplads ved den ene ende af bordet. Desuden vil en kørestolsbruger kun kunne benytte bordet ved at sidde med siden til på grund af manglende benplads.

Spisepladser på rastepladsen Rønninge Nord.

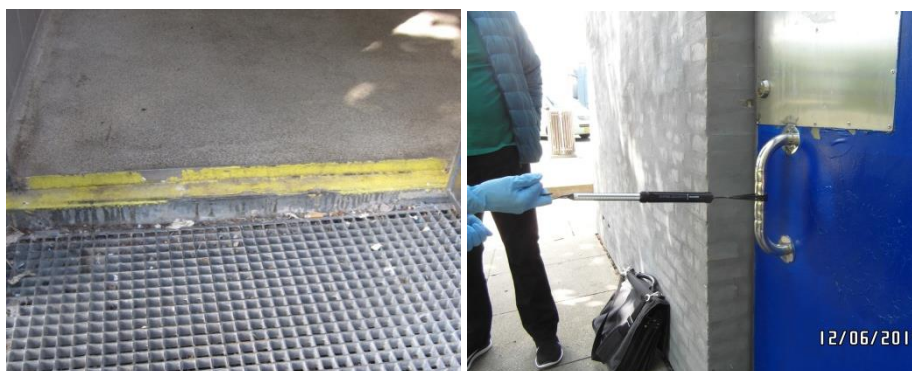
Foran indgangsdøren til handi-captoiletet er der en rist. Selve døren til handi-captoiletet er tung med et træk på mere end 10 kg. Når døren er åben, er der desuden en kant op på 7 cm for at komme ind på selve toilettet. Kanten på 7 cm består af først en kant på 4 cm, som er resultatet af, at den underliggende rist (foran indgangsdøren) er sunket. Desuden er der en metalkant på 3 cm ind til selve toilettet.

Indgangsparti på handi-captoiletet på rasteplassen Rønninge Nord.

Besøgsholdet bemærkede under inspektionen, at kombinationen af den meget tunge dør og den meget høje kant reelt betyder, at en kørestolsbruger ikke kan komme ind på toilettet på egen hånd. En person med nedsat kraft i arme og hænder vil heller ikke kunne åbne døren uden hjælp.

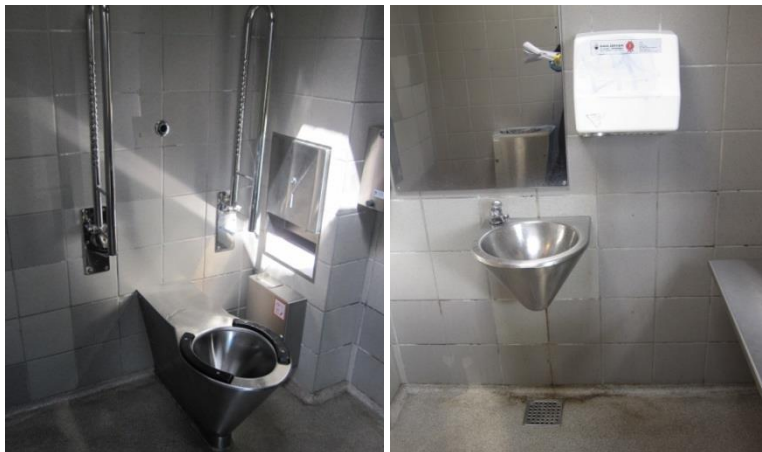
Det er ikke muligt at benytte håndvasken, når man sidder på toilettet. Der er desuden ikke tilstrækkelig vendeplads (minimum 1,5 m) på toilettet. Denne plads kunne dog findes, hvis det fastmonterede puslebord kunne slås op. Armaturet på vasken betjenes, ved at man trykker meget hårdt ned på en knap, hvilket ikke er muligt for personer med nedsat kraft i arme og hænder. Vandtrykket i hanen er meget kraftigt, og da besøgsholdet testede vandhanen, resulterede dette i, at vandet sprøjtede op.

Handicaptoliet, Rønninge Nord.

Besøgsholdet oplyste under inspektionen, at handicaptoliet generelt ikke lever op til kravene til et handicaptoliet. Uanset at Vejdirektoratet ikke er bekendt med dato for etablering eller reovering af selve handicaptoliet, anbefalede besøgsholdet under inspektionen, at Vejdirektoratet foretager en gennemgang af toilettet med henblik på – hvis det ikke skal reoveres i den nærmeste fremtid – at gøre toilettet mere tilgængeligt inden for de eksisterende fysiske rammer.

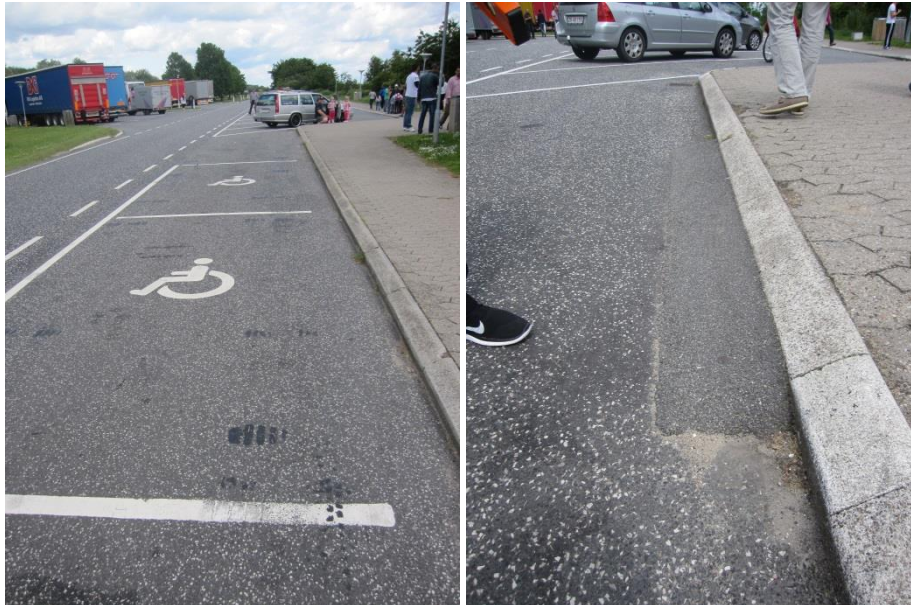
Der er en rampe foran den første af handicapparkeringspladserne. Rampen har en hældning på 19-19,5 pct.

Handicapparkering på rasteplassen Nørremark

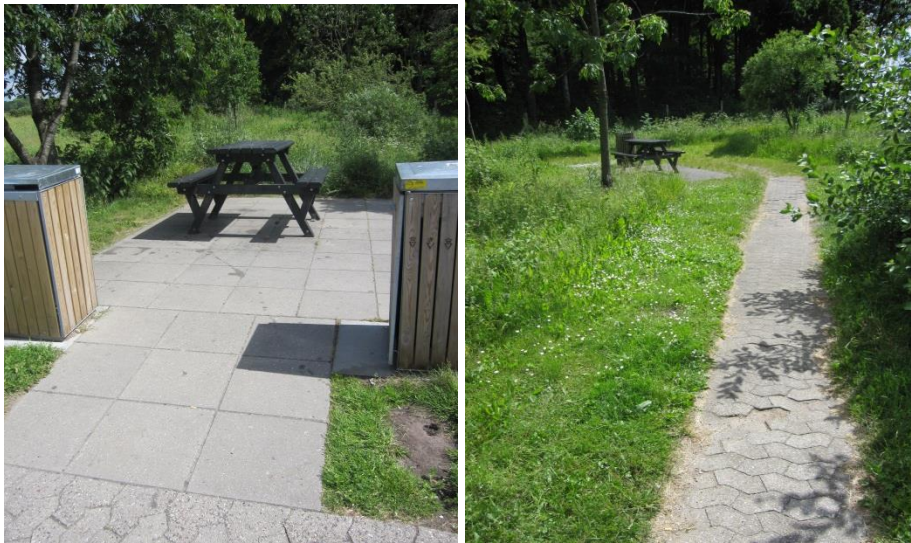
Bord/bænkesættet er 88 cm i højden, og bordpladen rækker 20 cm ud i hver ende. Sædet er placeret i en højde af 57 cm. Bord/bænkesættet er meget højt, hvilket betyder, at en kørestolsbruger kommer til at sidde ved et uforholdsmæssigt højt bord (se eventuelt fotografi på næste side).

Spiseplads på rastepladsen Nørremark.

Besøgsholdet opfordrede repræsentanterne for Vejdirektoratet til at vælge bord/bænkesæt, der er mere tilgængelige, når de eksisterende skal udskiftes.

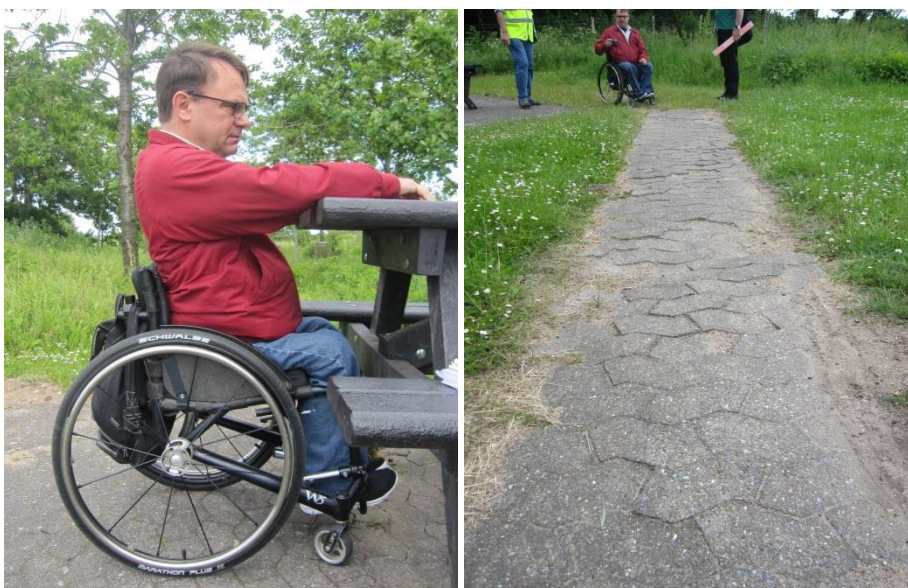
Højt bord/bænkesæt og sti til spiseplads, Nørremark.

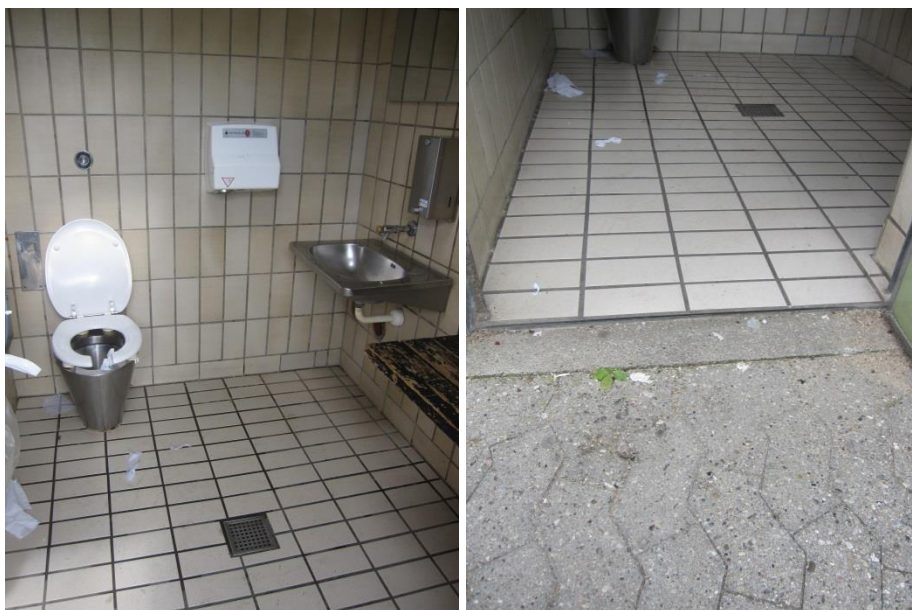
Sæbedispenseren er placeret i en højde af 1 m, og papirdispenseren er placeret i en højde af 1,04 m. Der er desuden ikke vendeplads til, at en kørestol kan vende inde på toilettet.

Handicaptollet, Nørremark

Besøgsholdet bemærkede under inspektionen, at handikaptoiletet måtte anses som uegnet som handikaptoilet, men at besøgsholdet var bekendt med, at toiletet højst sandsynligt var etableret samtidig med toiletbygningen i 1970'erne. Besøgsholdet anbefalede, at døren blev gjort lettere at åbne og lukke, samt at der blev opsat armstøtter ved toiletet, og at Vejdirektoratet overvejede at udskifte puslebordet med et bord, der kan klappes op, for at skabe mere plads til at manøvrere rundt for en kørestolsbruger. Endelig anbefalede besøgsholdet, at spejlet over vasken blev rykket ned i en højde mellem 0,9 og 1,9 m som anbefalet af SBI, således at det kan benyttes af både siddende og stående personer.
