Tilsyn med handicaptilgængeligheden på
Institut for Statskundskab på Aarhus
Universitet den 20. september 2017

ENDELIG RAPPORT

Dok.nr. 17/02996-37/ MJK

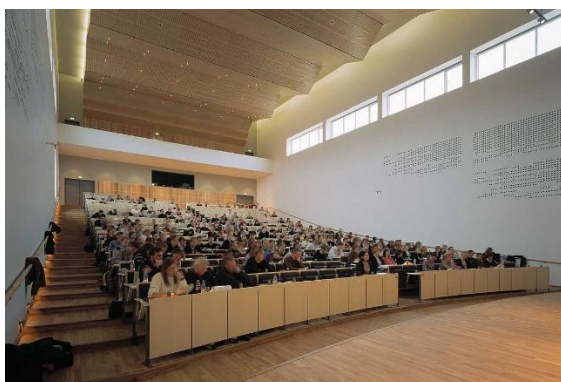
Kopieret fra AU's hjemmeside. Per Kirkeby Auditoriet

Af AU's hjemmeside fremgår det, at auditoriet har kapacitet til 424 personer. Der er 3 reserverede pladser til kørestolsbrugere øverst/bagerst i lokalet. Besøgsholdet kunne ikke se, om der også var reserverede pladser foran i auditoriet, men ud fra billedet på AU's hjemmeside ser det ikke sådan ud.

De 3 reserverede pladser består af 3 opklappelige borde øverst/bagerst i auditoriet. På besøgsdagen var ingen af bordene klappet op, og et af bordene var itu, således at det ikke kunne klappes op. Besøgsholdet målte højden på et udklappet bord til 77 cm og dybden til 48 cm. Da de øvrige rækker med borde og stole er fastmonterede, er kørestolsbrugere, der ønsker at benytte bordplads, henvist til at benytte en af de 3 pladser.

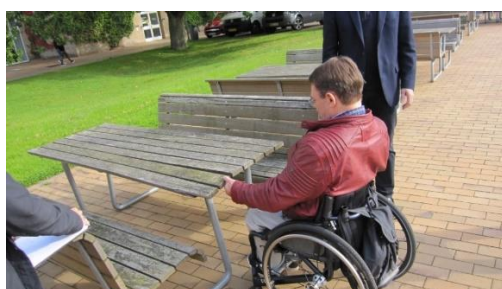
Borde-bænke-sæt i arealet ved instituttets bygninger

Besøgsholdet konstaterede, at kanten på bordet havde en længde af ca. 20 cm, hvilket betyder, at en kørestolsbruger normalt ikke vil have problemer med at køre ind for enden af bordet.
