Endelig rapport – Inspektion af handicaptilgængeligheden den 27. april 2015 på læreruddannelsen på University College Nordjylland

30-09-2015

Den 27. april 2015 foretog Folketingets Ombudsmand en tilgængelighedsinspektion af læreruddannelsen på University College Nordjylland (herefter "UCN"). Læreruddannelsen på UCN ligger på Skolevangen 45 i Hjørring.

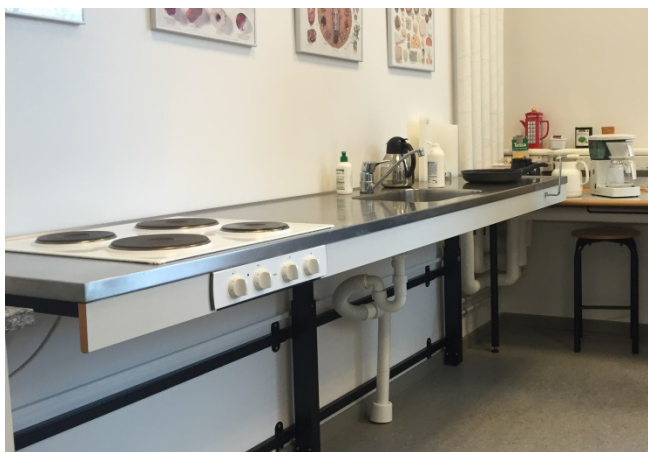
I madkundskabslokalet er der en række arbejdsborde med vaske og kogeplader på. Der er god plads til at bevæge sig rundt. Det bagerste bord, hvor der også er vaske og kogeplader, kan hæves og sænkes ved hjælp af et håndsving.

Justerbart arbejdsbord
