1. Indledning

Som et led i denne virksomhed foretog jeg og to af embedets øvrige medarbejdere den 13. juni

2003 inspektion af Sygehus Vestsjælland, Ringsted Sygehus. Til stede under inspektionen var fra Sygehus Vestsjælland, Service Center vicecenterchef Lise Luke og teknisk chef Carsten Høj.

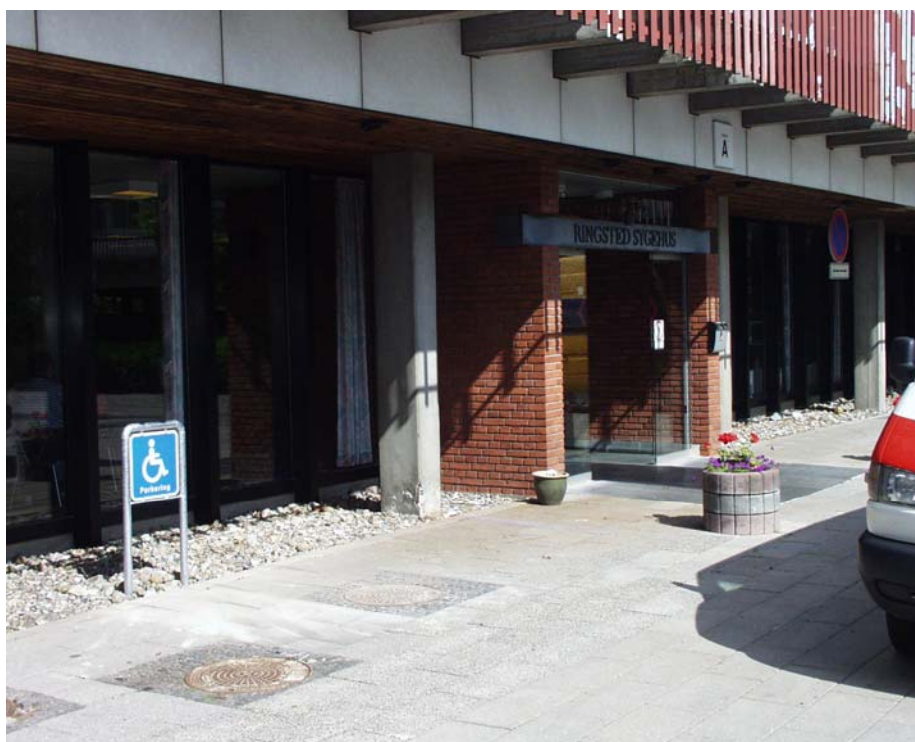
Illustration 1

De to handicapparkeringspladser ved hovedindgangen (indgang A) befinder sig få meter til venstre for indgangen. Pladserne er markeret ved et blå skilt med

hvidt piktogram og tekst. Parkeringspladserne var på tidspunktet for inspektionen endnu ikke endeligt optegnet med streger.

Arealet fra parkeringspladserne og hen til hovedindgangen samt foran indgangen er flisebelagt. Arealet er jævnt og uden kanter og er egnet til kørsel med kørestol.

Så vidt jeg kunne vurdere (inden den endelige optegning), lever de to parkeringspladser til handicappede ved hovedindgangen op til de nævnte anbefalinger.

Indgangen udgøres af dobbelte automatiske glasskydedøre. Indgangspartiet som indgår i en glasfacade, er omgivet af røde mursten som derved giver kontrast til den øvrige facade og gør indgangens placering tydelig. Der er niveaufri adgang.

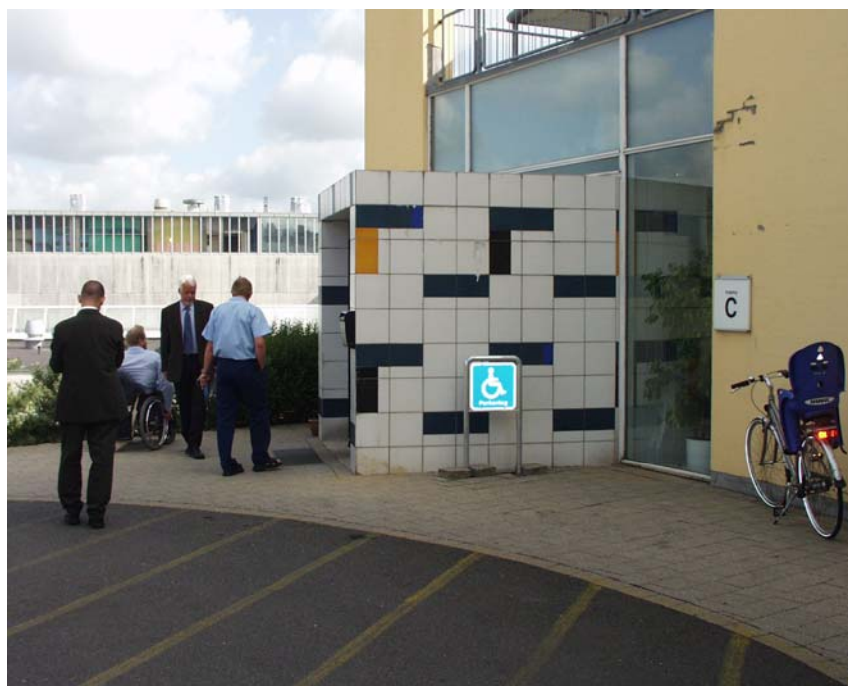
Illustration 2

En tredje handicapparkeringsplads umiddelbart til højre foran indgangen til skadestuen (indgang C) blev også besigtiget i forbindelse med inspektionen. Sygehuset havde oprindeligt ønsket en anden placering af parkeringspladsen som er lidt indeklemmt langs bygningen, men Falck havde af hensyn til ambulancekørsel modsat sig den ønskede placering. Parkeringspladsen er markeret ved et blåt skilt med et hvidt piktogram og tekst. Parkeringspladsen var på tidspunktet for inspektionen endnu ikke afmærket med streger, men var planlagt afmærket til en kassevogn. Arealet på parkeringspladsen og omkring denne er plant og egnet til kørsel med kørestol.

Pladsens placering giver mulighed for også størrelsesmæssigt at afmærke en plads som lever op til de ovenfor nævnte anbefalinger om parkeringspladser til kassevogne.

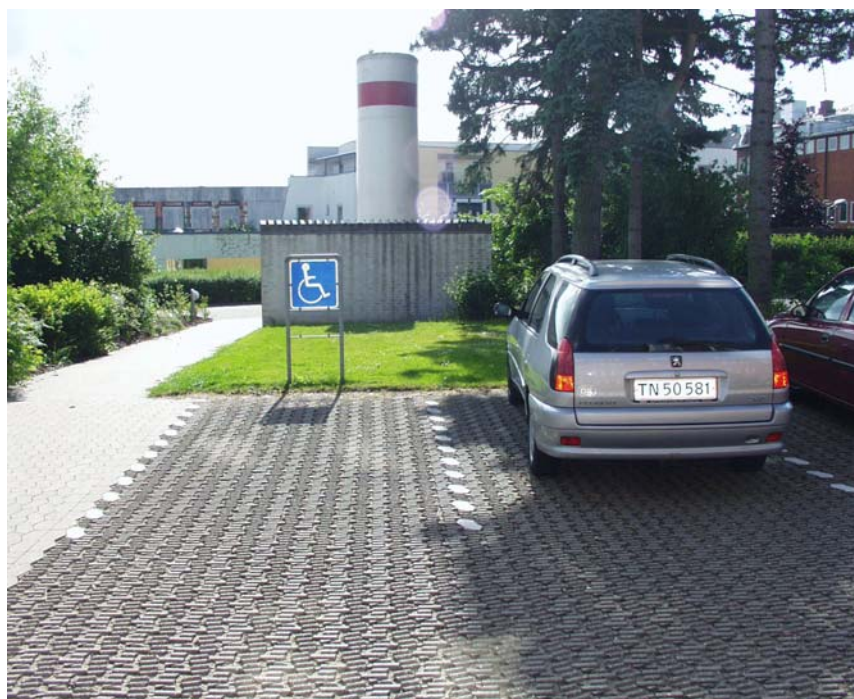
Illustration 3

Parkeringspladsens underlag er græsarmering med betonsten som fortsætter ca. to meter bag parkeringspladsen. Langs den ene side af parkeringspladsen er en jævn belægning af fliser. Flisebelægningen fører hele vejen hen til indgangen til bygningens elevator.

Græsarmeringen er tilstrækkelig tæt og jævn til at man kan køre på arealet med en kørestol, men visse typer af handicaplifte kan sætte sig fast i armeringen således at liften ikke kan slås helt ned. Dette kan vanskeliggøre eller umuliggøre anvendelsen af parkeringspladsen for handicappede med en sådan lift.

Jeg går ud fra at sygehuset vil overveje at udskifte belægningen bag parkeringspladsen med en jævn belægning som ikke giver problemer for de nævnte typer af handicaplifte. Jeg beder om underretning om udfaldet af sygehusets overvejelser.

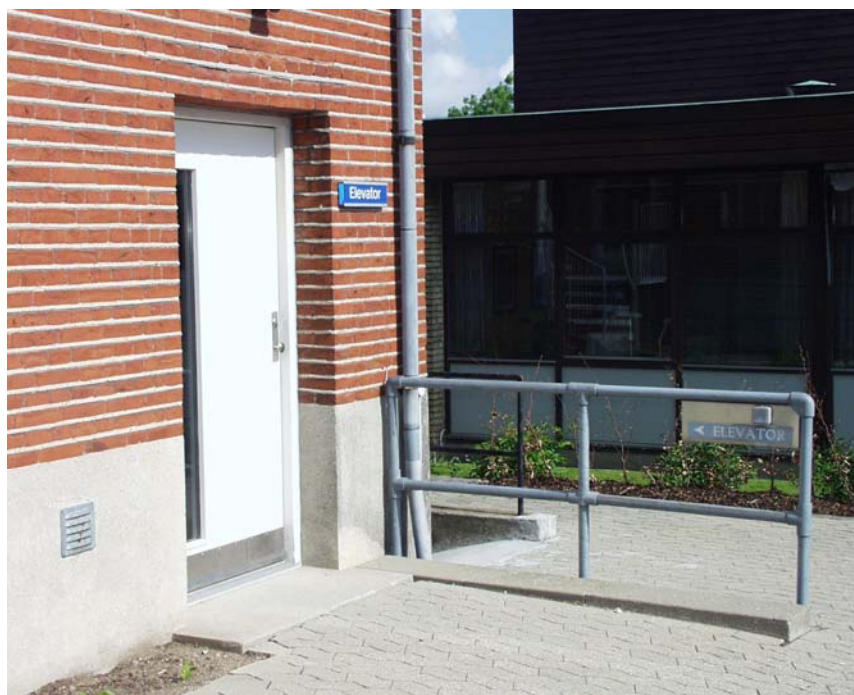
Illustration 4

I administrationsbygningen (bygningen på Nørregade 54) er en indgang nær ved den ovenfor omtalte handicapparkeringsplads ved bygningen. Denne indgang udgør en direkte adgang til bygningens elevator, jf. punkt 4.3. Døren er hvid hvilket skaber kontrast til den røde murstensbygning. Der er en mindre kant en lille halv meter foran døren, og indgangen har et mindre dørtrin. De nævnte kanter kan passeres af en kørestol. Der er et skilt med teksten ”Elevator”.

Indgangspartierne giver mig ikke anledning til bemærkninger.

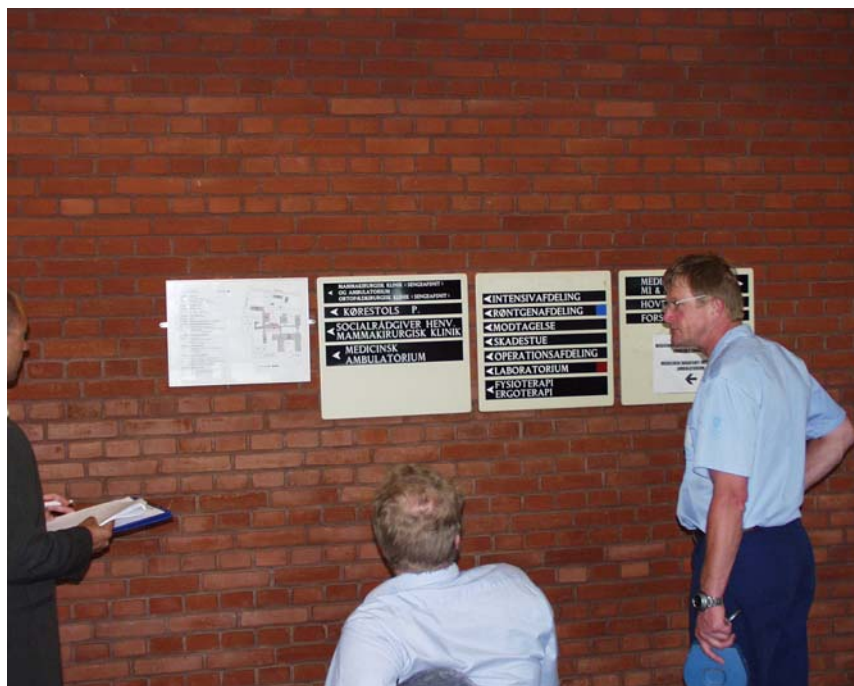
Illustration 5

Ved siden af skiltningen umiddelbart inden for hovedindgangen er desuden opsat et oversigtskort over sygehusets bygninger. Kortet er udformet med en noget lavere grad af læsevenlighed og tydelighed end de øvrige skilte og er opsat forholdsvis højt så det flugter med overkanten af de øvrige skilte.

Skilte og tavler bør af hensyn til svagsynede være udført med en grundfarve som står i kontrast til væggen eller baggrunden. Samtidig bør farverne på bogstaverne stå i kontrast til grundfarven på tavlen. Henvisningsskiltene i sygehuset er tilfredsstillende i denne henseende.

Oversigtskortets udformning og kortets placering højt på væggen gør det imidlertid vanskeligere at læse kortet for f.eks. kørestolsbrugere. Jeg forstod at sygehuset vil sænke kortet. Jeg går ud fra at dette er sket.

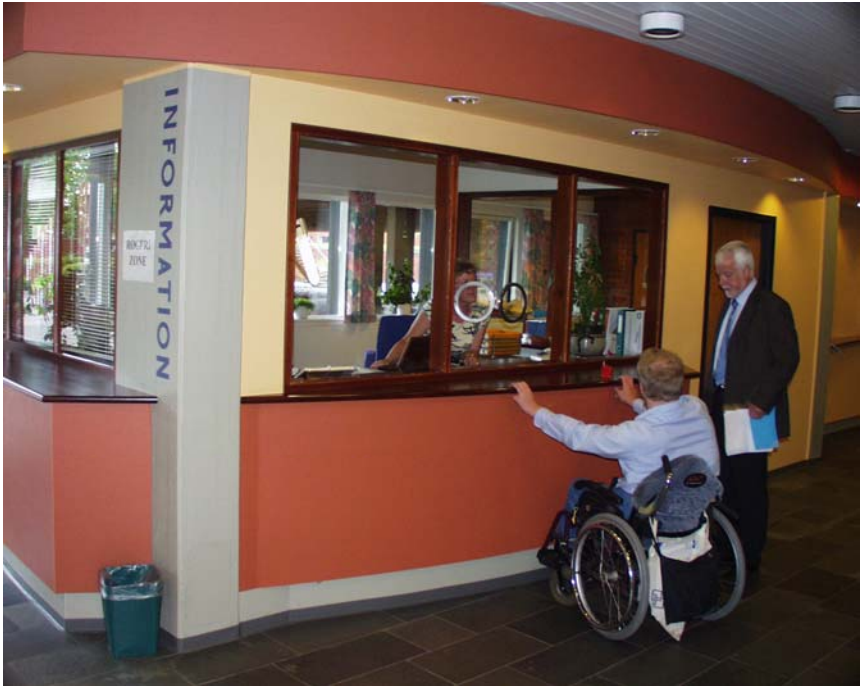
Illustration 6

Til venstre for indgangen er en informationskranke. Skranken er integreret som en del af et glasbur hvor personalet befinder sig. Der er således glas fra skrankens overflade og op til loftet. Der er en luge i glasset til kommunikation. Lugen anvendes også til aflevering af papirer eller andet som personalet eventuelt skal se.

Bordpladen på skranken rager ud fra væggen nedenunder således at det er muligt for en kørestolsbruger at få benene delvist ind under skranken. Bordpladen er placeret forholdsvis højt og lugen endnu højere. Det viste sig desuden under inspektionen at det er meget vanskeligt at høre hvad der bliver sagt på den anden side af glasset når man taler sammen gennem lugen. For personer i kørestole, lave personer og personer med nedsat hørelse vil dette problem være endnu mere udtalt.

Det blev oplyst at der er en del træk i kontoret bag skranken, og at det derfor ikke er ønskeligt helt at fjerne glasset foran skranken. Dertil kommer at personalet bag skranken passer telefoner hvorfor det er af betydning at der er et lavt lydniveau.

Højden på skranken vanskeliggør anvendelse af skranken for kørestolsbrugere og lave personer. Hertil kommer at konstruktionen med en glasrude med en luge ikke er hensigtsmæssig for handicappede – i hvert fald ikke i den nuværende indretning – i henseende til aflevering af papirer og samtale med personalet bag skranken. Lydforholdene kan herunder skabe diskretionsproblemer for informationssøgende som anser det nødvendigt i et højt stemmeleje at oplyse om private forhold. Jeg har noteret mig sygehusets oplysninger om at skranken ikke primært anvendes til indlevering af papirer, men til information om sygehusets forskellige afdelinger. Sygehuset tilkendegav at ville overveje en løsning af disse problemer. En mulighed kunne f.eks. være at lave en forsænkning af en del af skranken og installere et samtaleanlæg eventuelt med teleslyngeanlæg. Jeg beder sygehuset om underretning om udfaldet af disse overvejelser.

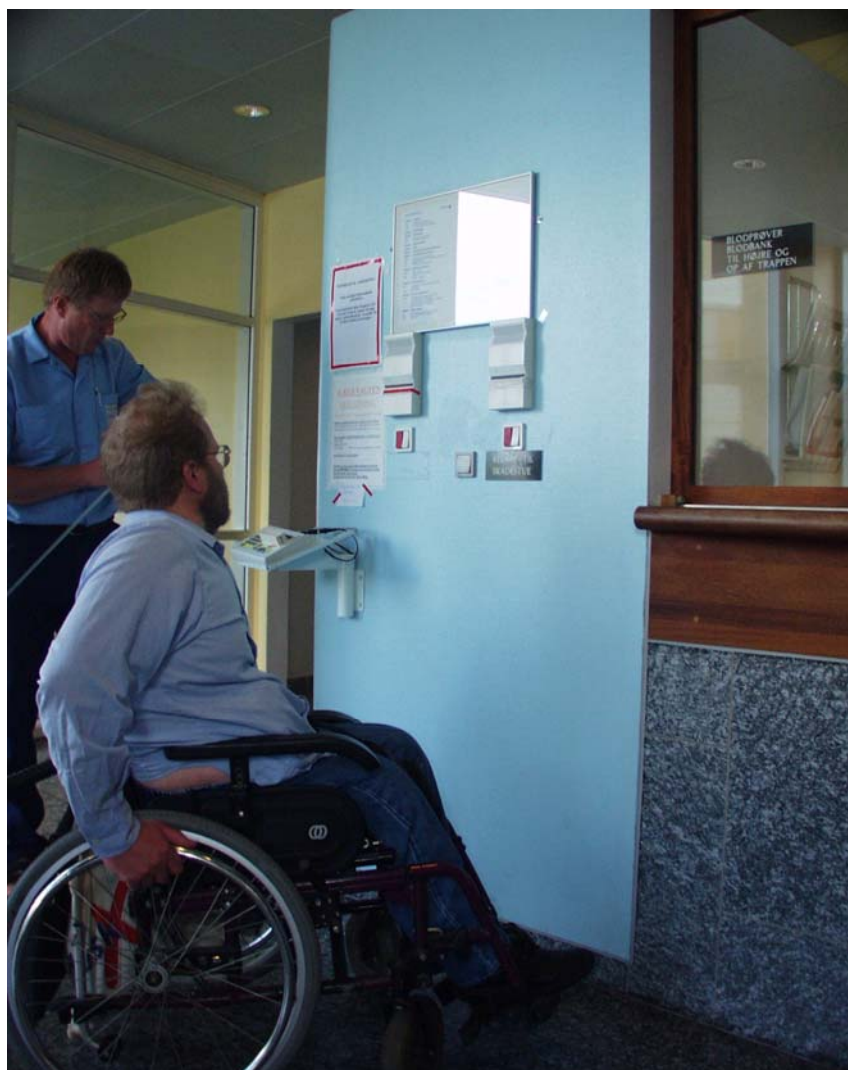
Illustration 7

Indgangen til skadestuen (indgang C) leder ind i et lokale med en skranke. Skranken udgøres af en buet bordplade som rager ud fra væggen under et glasparti. Glaspartiet er inddelt i mindre partier hvoraf et kan skydes til side ved samtale og indlevering af papirer.

Skranken er ikke konstant bemandet, og til venstre for skranken er derfor installeret en kaldeknop til personalet. Kaldeknappen er placeret ca. 125 cm over gulvet. Der afgives et lydsignal ved tryk, så man ved at knappen er aktiveret.

Over kaldeknappen er opsat et kort over sygehuset svarende til det som er omtalt under punkt 4.4.1. Også dette kort er placeret forholdsvis højt oppe.

Højden på skranken vanskeliggør anvendelse af skranken for kørestolsbrugere og lave personer. På baggrund af det oplyste om antallet af brugere af skadestuen foretager jeg dog ikke videre vedrørende dette spørgsmål.

Oversigtskortets udformning og kortets placering højt på væggen gør det vanskeligere at læse for f.eks. kørestolsbrugere. Jeg går ud fra at sygehuset vil sænke kortet. Jeg beder om underretning når dette er sket.

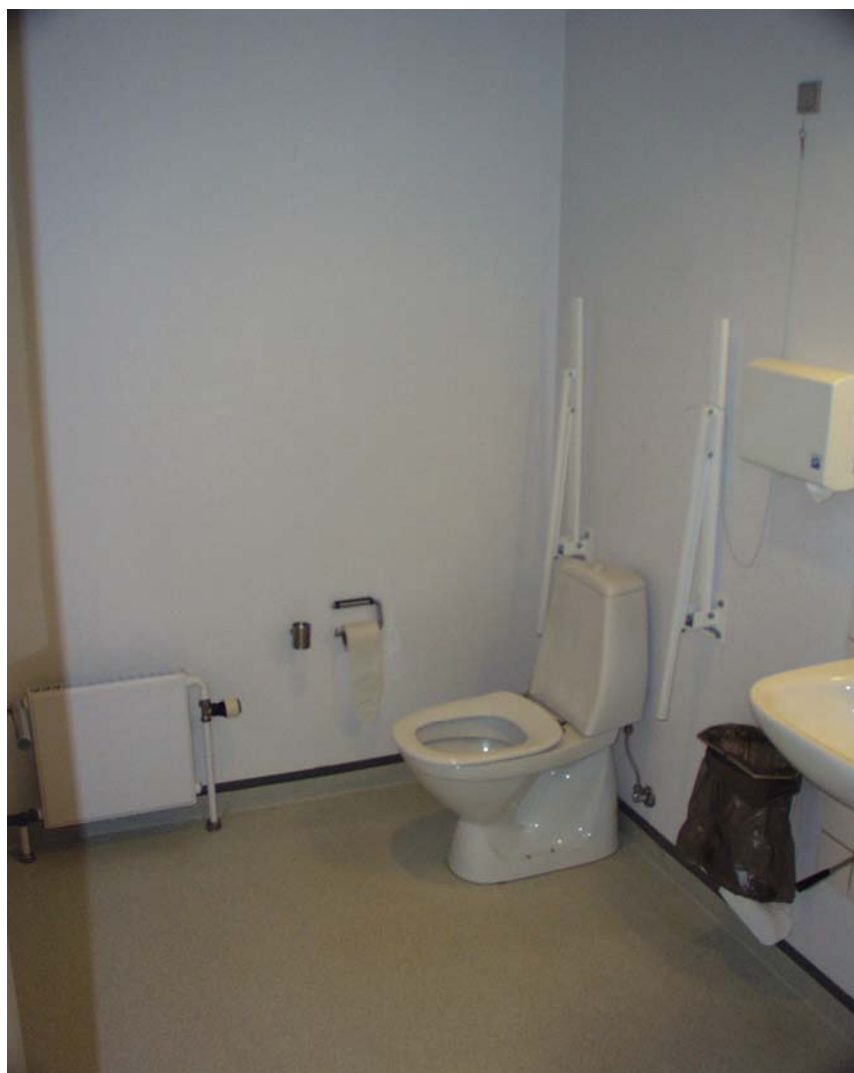
Illustration 9

Ved siden af venteværelset i skadestuen er et handicaptoilet. Toilettet er blandt andet udstyret med en almindelig toiletkumme (ca. 40 cm fra gulv til overkant af toiletsædet), armstøtter, håndvask mv. Der er et spejl som sidder forholdsvis højt placeret for kørestolsbrugere. Toilettet er noget trangt, blandt andet fordi døren åbner indad hvilket gør det vanskeligt for en kørestolsbruger at vende kørestolen på toilettet. Således blev vendediameteren målt til kun ca. 1,2 meter.

Få meter fra det nævnte toilet er endnu et handicaptoilet som der er adgang til fra en bred gang. Toilettet er udstyret med en almindelig toiletkumme (ca. 40 cm fra gulv til overkant af toiletsædet), to armstøtter, en holder med papirhåndklæder som er placeret ca. 130 cm over gulvet, og en håndvask som er placeret ca. 90 cm over gulvet. Håndvasken har betjeningsvenlige greb. Døren til toilettet åbner indad.

De to toiletter ved skadestuen lever ikke begge op til disse anbefalinger. Det er herunder uhenigtsmæssigt at toiletkummerne ikke er udstyret med en forhøjning, og at håndvaske og håndklædebeholdere er placeret så højt som tilfældet er. Jeg henstiller at indretningen af handicaptolletterne så vidt muligt ændres således at de ovennævnte retningslinjer overholdes. De to nævnte toiletter ved skadestuen er placeret så nær hinanden at det efter min opfattelse vil være tilstrækkeligt at et af toiletterne indrettes i overensstemmelse med de nævnte retningslinjer, forudsat at der opsættes tydelig skiltning som viser vej til dette toilet. Jeg beder sygehuset om oplysning om hvad min henstilling giver anledning til.
