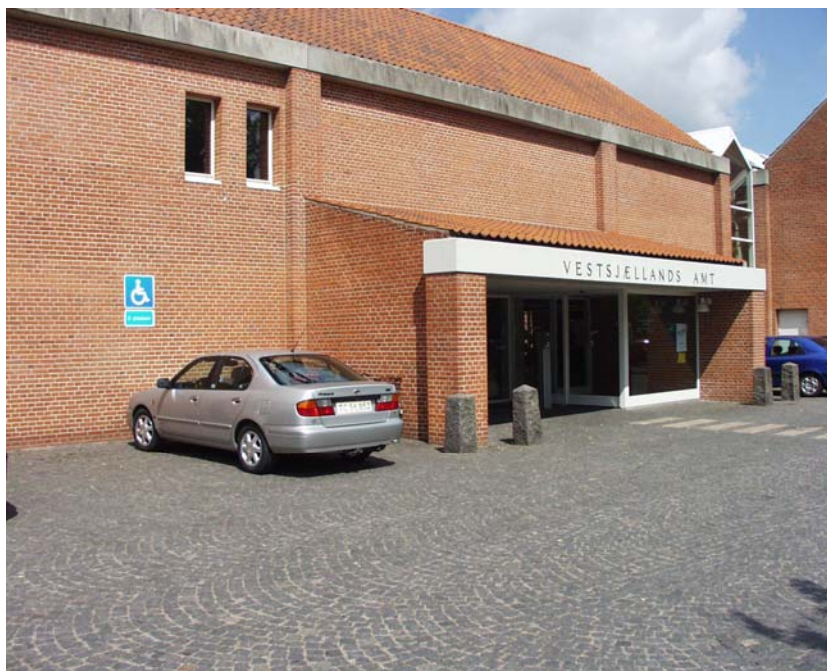
Illustration 1

Amtsgården har to handicapparkeringspladser. Pladserne er placeret side om side på amtsgårdens parkeringsplads umiddelbart til venstre for hovedindgangen.

Dansk Center for Tilgængelighed anbefaler at handicapparkeringspladser placeres tættest muligt ved indgangen, ideelt i højst 30 meters gangafstand. De to handicapparkeringspladser er placeret inden for 30 meters gangafstand til hovedindgangen.

Hovedindgangen er markeret med teksten ”Vestsjællands Amt” som står med store sorte bogstaver på hvid baggrund over indgangspartiet. Indgangspartiet er desuden udformet som en overdækket udbygning af hovedbygningen der sammen med den nævnte tekst giver kontrast, skiller sig ud fra den øvrige facade og gør indgangens placering tydelig. Der er niveaufri adgang.

Selve indgangen består af et vindfang af glas med to brede automatiske glasskydedøre. Indgang sker på venstre side af vindfanget. Den ovenfor omtalte sti af bordursten fører ikke de sidste par meter hen til indgangen.

Det er u hensigtsmæssigt at den ledelinje som stien udgør for svagsynede og blinde, ikke fører helt hen til indgangen. Jeg henstiller til amtet at overveje at føre stien helt hen til indgangspartiet eller på anden måde fortsætte ledelinjen. Jeg beder om underretning om hvad min henstilling giver anledning til.

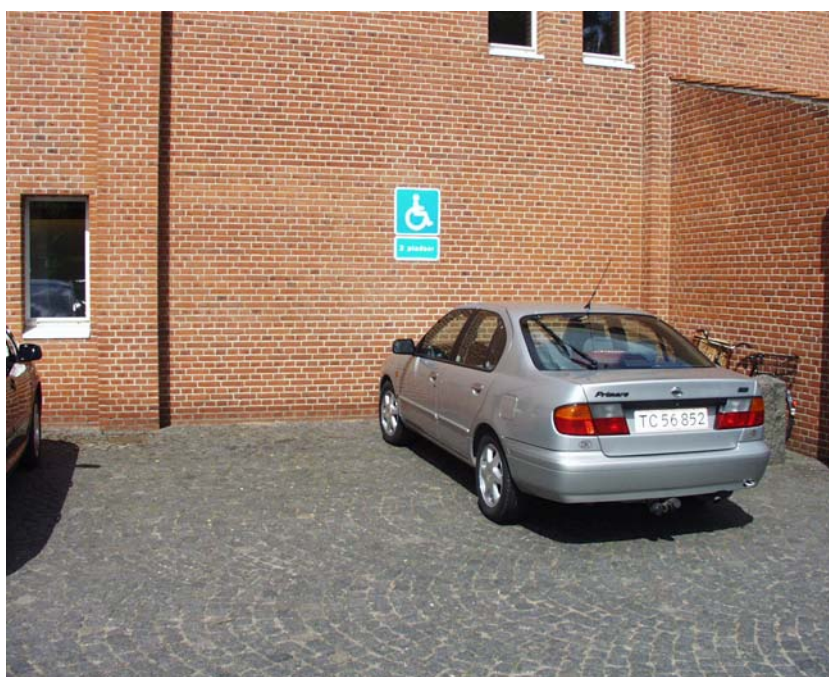
Illustration 2

Handicapparkeringspladserne er ikke særskilt afstribet på underlaget, men er dels markeret med et blåt skilt med hvidt piktogram og tekst som angiver at der er to pladser, og dels naturligt afgrænset til begge sider – parkeringspladsernes højre yderpunkt er således afgrænset af en mur, og den venstre side er angivet af en udragende murstenskant.

Dansk Center for Tilgængelighed anbefaler i overensstemmelse med DS 3038:2001, pkt. 4.1, at handicapparkeringspladser måler mindst 3,5 meter i bredden (og 5 meter i længden). Den normale bredde på en parkeringsplads er 2,5 meter. Gangsti og lignende kan efter centerets anbefalinger indgå som det ekstra areal, hvis dette er plant og i samme niveau som parkeringsarealet. Til kassevogne anbefales 4,5 meter i bredden og 8 meter i længden.

Så vidt jeg umiddelbart kan vurdere, lever de to parkeringspladser til handicappede ikke op til de nævnte anbefalinger for så vidt angår pladsernes størrelse. Jeg henstiller til amtet at undersøge om pladserne lever op til de nævnte krav, og for så vidt dette ikke er tilfældet at bringe pladserne

i overensstemmelse hermed. Jeg bemærker at det, uanset at ingen andre parkeringsbåse på parkeringspladsen er markeret med afstribning eller lignende, kan være hensigtsmæssigt at markere handicappladserne. En sådan markering kan efter min vurdering ske under hensyntagen til arealets nuværende æstetik. Jeg beder om underretning om hvad min henstilling giver anledning til.

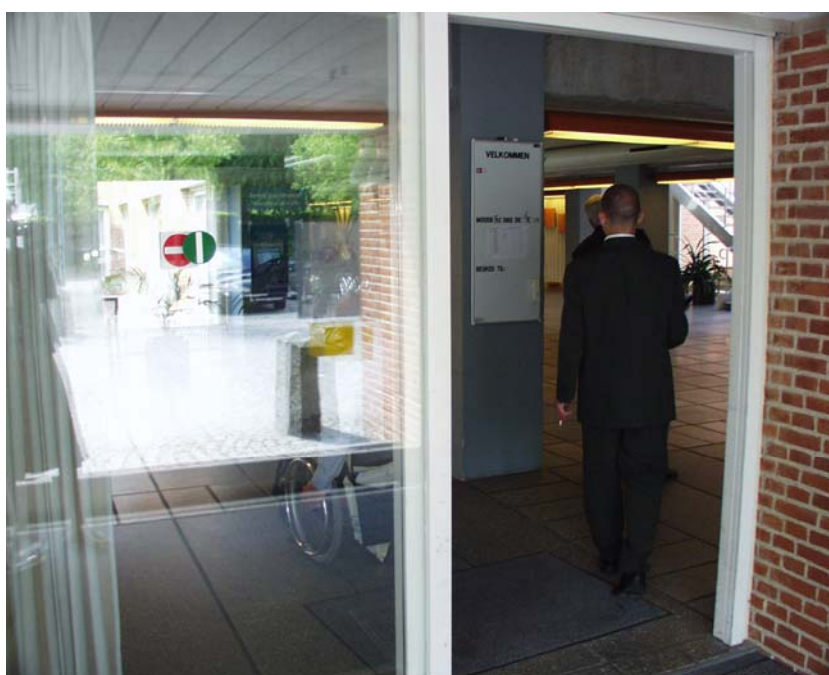
Illustration 3

Der er opsat plakater på forsiden af vindfanget for at forhindre at besøgende fejlagtigt tror at indgangen er på denne side. Glasvæggene i den inderste del af vindfanget er markeret med et rødt indgang forbudt-skilt og på den inderste glasskydedør et grønt indgang tilladt-skilt.

Glaspartiet med de dobbelte glasskydedøres mange spejlinger og refleksioner aflys mv. giver et noget forvirrende synsindtryk som kan være vanskeligt at orientere sig efter for svagsynede. De opsatte plakater og indgang forbudt/tilladt-skilte afhjælper kun til dels dette problem. Jeg henstiller til amtet at overveje løsninger som kan forbedre svagsynedes mulighed for at orientere sig ved dørene. En løsning kunne være at opsætte kontraster i øjenhøjde, f.eks. med blå tape eller lignende. Jeg beder om underretning om hvad min henstilling giver anledning til.

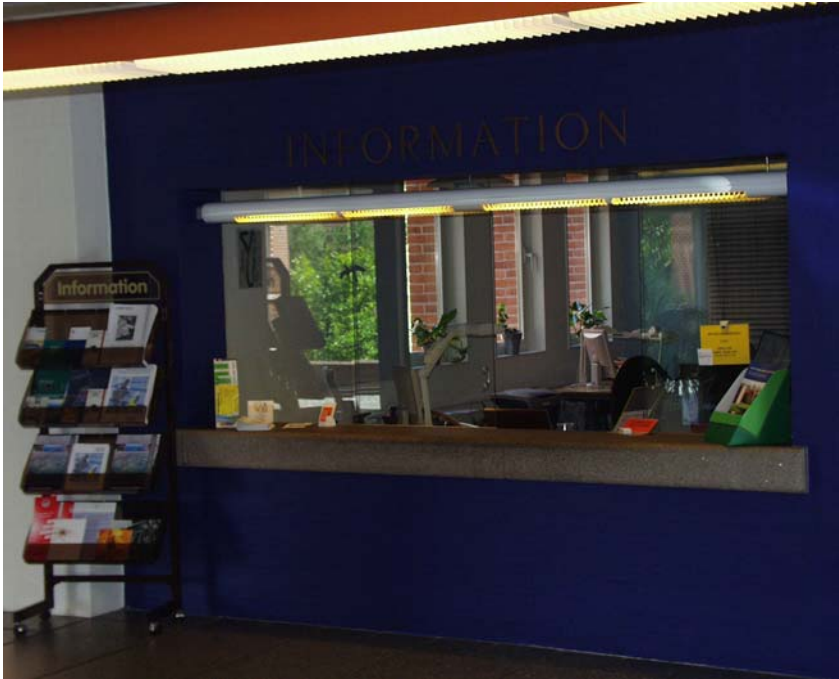
Illustration 4

Informationskranke er placeret til højre for indgangen. Skrankens bordplade kunne uden problemer nås af den tilstedeværende kørestolsbruger, og bordpladen rager delvist ud fra væggen hvorfor det er muligt for kørestolsbrugere delvist at køre ind under skranken.

Skranken giver ikke anledning til bemærkninger.

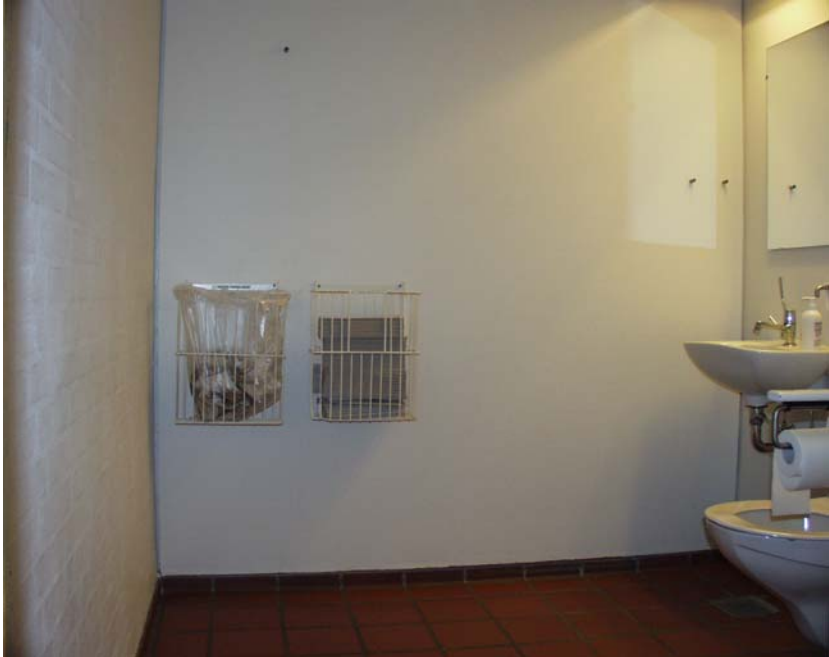
Illustration 5

Toilettet er foruden toiletkummen udstyret med en armstøtte som også tjener som holder for toiletpapir, en vask med spejl, en holder til papirhåndklæder og en beholder til affald.

Spejlet sidder forholdsvis højt placeret for kørestolsbrugere. Vasken er af en smal type som (kun) rager ca. 35 cm ud fra væggen. Sæbe er opstillet i en beholder på vasken. Holdere til papirhåndklæder og affald er placeret mere end en meter fra vasken.

Dansk Center for Tilgængelighed anbefaler blandt andet at handicaptoiletter forsynes med to armstøtter, og at afstanden fra væggen til forkanten af håndvasken (dybden) skal være mindst 0,6 meter af hensyn til kørestolens fodstøtter. Desuden anbefaler centeret at håndklæder i toiletrum skal have betjeningshøjder på henholdsvis 0,9 og 1,2 meters højde og skal kunne nås af brugere der befinder sig foran håndvasken eller sidder på wc'et, og at underkant på spejl placeres 0,9 meter over gulv. Centeret anbefaler desuden at affaldsbeholdere skal kunne nås siddende på wc.

Jeg henstiller at handicaptoiletterne i amtsgården gennemgås med henblik på en ændret placering af det nævnte toiletudstyr, og at toiletterne forsynes med armstøtter i begge sider. Jeg udbeder mig underretning om hvad der sker i anledning af min henstilling.

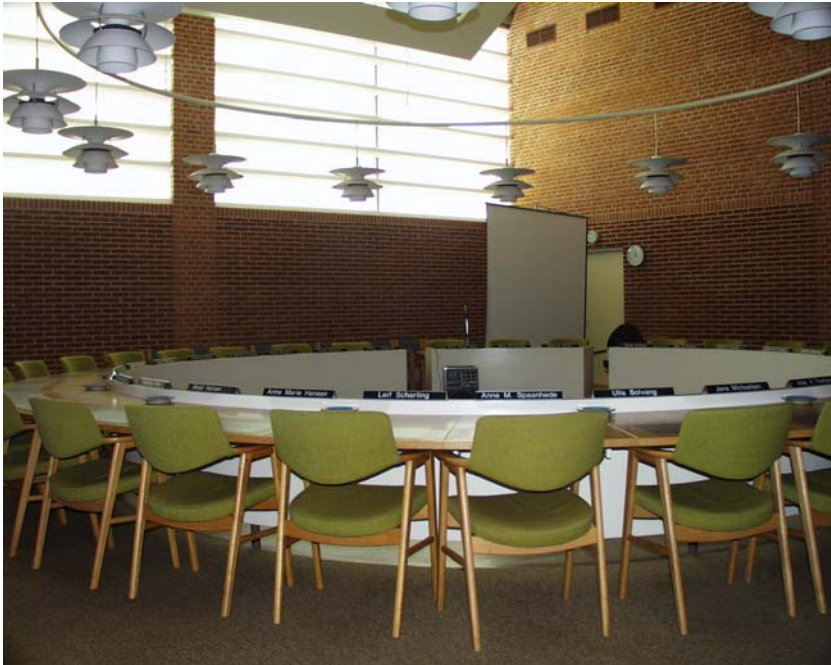
Illustration 6

Salen består af et stort højloftet lokale med et cirkulært bord med stole omkring til amtsrådets medlemmer. Lokalet har væg til væg-tæppe. I centrum af det cirkulære bord er ikke tæppe, og denne del af salen er udført med en forsækning som forbedrer rummets akustik.

Amtsrådssalen er ikke udstyret med permanent højtalerudstyr.

Det var vanskeligt for mig at vurdere lokalets akustiske forhold når lokalet var affolket som på tidspunktet for inspektionen. Jeg har derfor ikke fornødent grundlag for at bedømme amtsrådssalens tilgængelighed for hørehæmmede. Repræsentanten for amtet oplyste imidlertid at det under amtsrådets møder kan være særdeles vanskeligt for tilhørerne at følge forhandlingerne, og at der er overvejelser om at afhjælpe forholdene.

Jeg udbeder mig oplysning om udfaldet af overvejelserne om afhjælpning af forholdene.

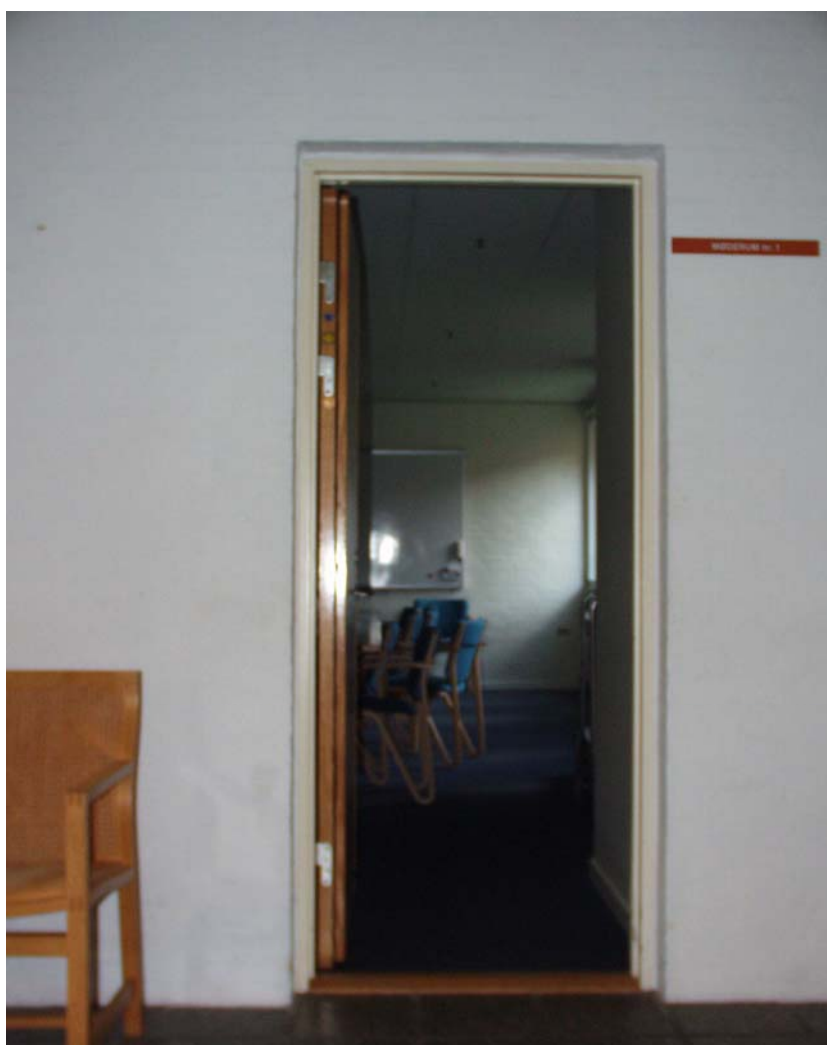
Illustration 7

Døren til mødelokalet åbner indad. Dørens bagende begrænser døråbningens fri bredde som under inspektionen blev målt til 73,5 cm.

Efter det nugældende bygningsreglement (bygningsreglement 1995) skal døre i fælles adgangsveje have en bredde på mindst 9 M, jf. reglementets kapitel 4.2.1, stk. 7. Dette svarer til en fri åbningsbredde på mindst 77 cm når døren er åbnet 90 grader målt fra dørplade til den modstående karm.

Kørestolsbrugere med brede kørestole vil have vanskeligheder med at komme gennem døråbningen. Visse kørestole vil formentlig slet ikke kunne passere døråbningen. Jeg forstod under inspektionen at den nævnte dørbredde er generel for amtsgårdens mødelokaler i stueplan. Jeg henstiller til amtet at foranstalte at mindst ét egnet mødelokale gøres fuldt tilgængeligt (mindst) i overensstemmelse med de nævnte angivelser. Jeg beder om underretning om hvad min henstilling giver anledning til.
