1. Indledning

Som et led i denne virksomhed foretog jeg og to af embedets øvrige medarbejdere den 26. oktober 2006 inspektion af Holmens Kirke, Holmens Sogn, København. Til stede under inspektionen var fra kirken bl.a. provst Ejgil Bank Olesen, medlem af menighedsrådet Henrik Lorentzen, kirkeværgeassistent Flemming Bregneager, kirkegårdsinspektør Birgitte Foghose og overgartner Ole Bøjland.

4. Tilgængelighedsforholdene i Holmens Kirke

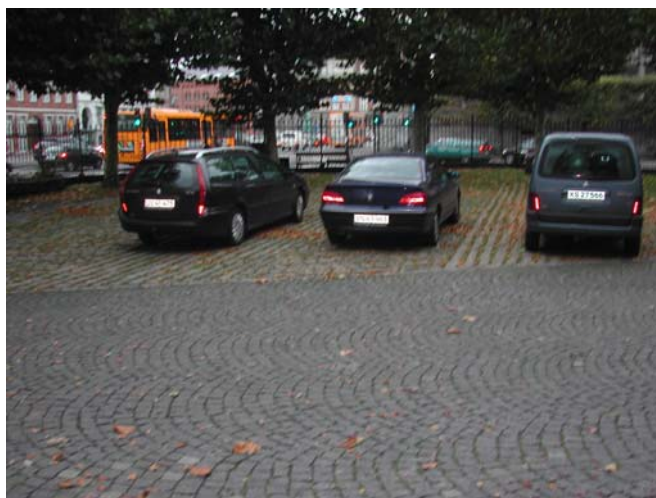
Der er ikke opmærkede båse, og der er heller ikke pladser der er forbeholdt handicappede. Arealet for parkering er brostensbelagt og gangarealet omkring kirken er belagt med kløvede chaussesten. Ingen af disse former for belægning er ideelle for kørestolsbrugere.

Der er som nævnt ikke afmærket handicapparkeringspladser på Holmens Kirkes område. Jeg henstiller til at menighedsrådet opretter mindst én handicapparkeringsplads. Jeg gør i den forbindelse opmærksom på at Statens Byggeforskningsinstitut i overensstemmelse med DS 3038:2001, pkt. 4.1, anbefaler at handicapparkeringspladser måler mindst 3,5 m i bredden (og 5 m i længden). Den normale bredde på en parkeringsplads er 2,5 m. Gangsti og lignende kan, efter centerets anbefalinger, indgå som det ekstra areal hvis dette er plant og i samme niveau som parkeringsarealet.

Ved beslutningen om hvor handicapparkeringspladsen skal være, beder jeg menighedsrådet tage belægningsforholdene med i overvejelserne. Hermed sigter jeg til at en handicapparkeringsplads i gården hvor der er brostens- og chaussestenbelægning, bør suppleres med en gangbane med jævn, plan belægning – i hvert fald i den del af pladsen der er brostensbelagt. Jeg henviser i den forbindelse til anbefalingerne herom i pkt. 4.2.3. i DS 3028:2001.

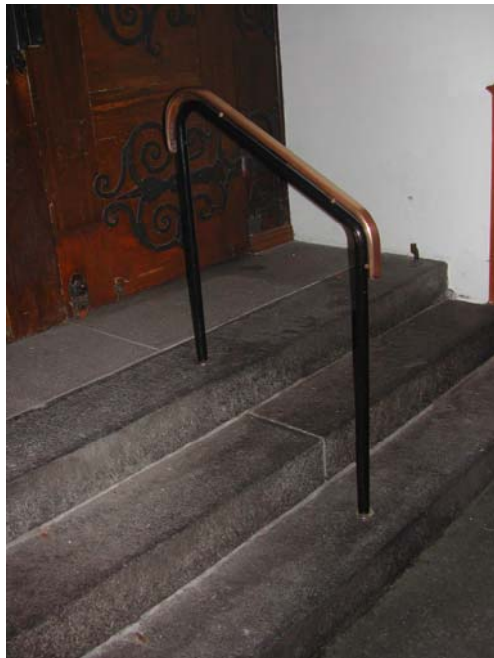
Inden for den brune dobbeltdør er der tre trin ned i våbenhuset. I midten af trappen er placeret en håndliste.

Ingen af de tre trin er markeret med kontrastfarve.

Statens Byggeforskningsinstitut anbefaler at trinfor kanter på trapper markeres på hvert trin med kontrastfarve på en sådan måde at det kan ses både når man går op, og når man går ned.

Under hensyn til at stenene ikke afviger i særlig grad fra den tilstødende belægning, og under hensyn til at trappen fører nedad lige inden for indgangsdøren, beder jeg menighedsrådet oplyse om eventuelle planer for markering af trappetrinnene med kontrastfarve, evt. foretaget ved at fræse en fure i stenene.

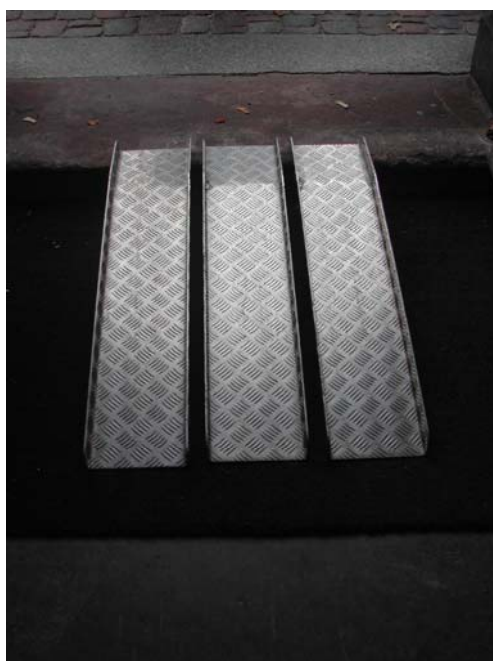
Inden for døren er et trin ned i kirken. Når en kørestolsbruger ønsker at komme ind i kirken, lægger en kirketjener tre løse ramper ud. Disse ramper har en hældningsgrad på 16,3 pct. og ligger stabilt uden at give efter når man kører på dem.

Efter min opfattelse er det ikke optimalt at en kørestolsbruger skal have hjælp for at komme ind i Holmens Kirke. Kørestolsbrugere kan derved føle sig til besvær hvilket kan afholde dem fra at møde op til de kirkelige handlinger. Det optimale vil være at etablere en fast rampe. Imidlertid vil en sådan fast rampe ikke betyde at kørestolsbrugeren ikke skal kontakte kirketjeneren før vedkommende kan komme ind, da kirketjeneren under alle omstændigheder skal møde op for at låse døren op. Jeg har af denne grund ikke henstillet til menighedsrådet at etablere en fast rampe inden for døren.

Som nævnt ovenfor har de løse ramper en hældningsgrad på 16,3 pct. Rampeforløbet er imidlertid så kort at jeg ikke foretager mig videre vedrørende dette forhold.

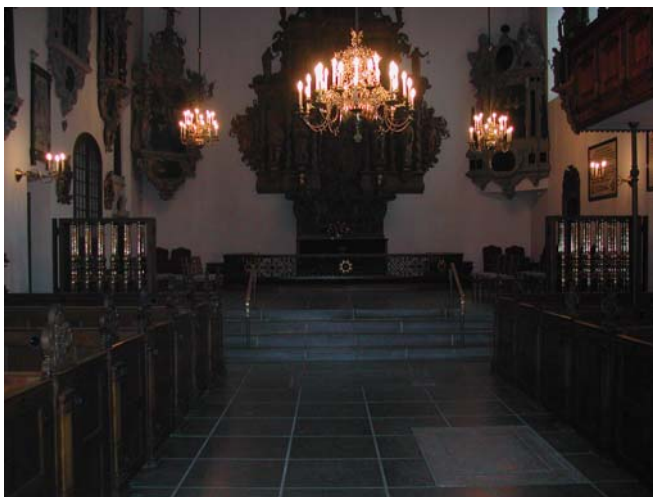
Fra de to nævnte indgange kommer man i det store korsformede kirkerum. Koret er placeret mod vest. Trappen der fører op til koret er bred og består af fire trin. Ud for gangbredden er trappen forsynet med to gelændere.

Jeg fik under inspektionen oplyst at der er installeret teleslynge og højtaleranlæg både i skibet og i koret.

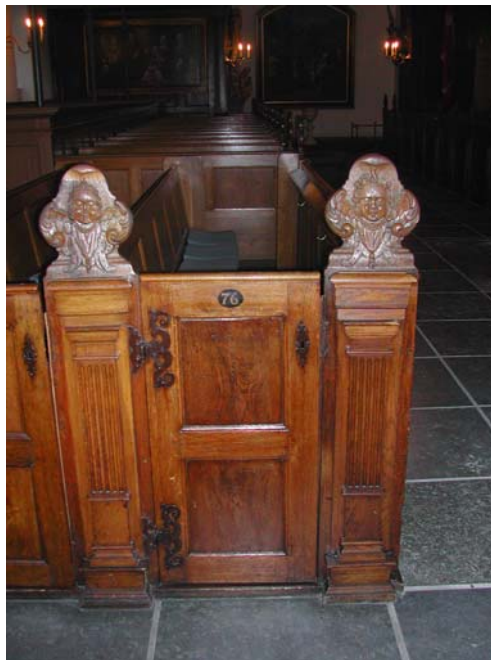
Bænkeraderne er lukkede således at man skal åbne en låge for at kunne sætte sig ind på en plads. Lågeåbningen er ca. 56 cm bred. Kørestolsbrugere har ingen mulighed for at komme ind og sidde i det lille aflukke.

Kørestolsbrugere kan nemt komme til at føle sig udstillet ved at sidde et andet sted end resten af menigheden og i øvrigt også føle at de sidder i vejen når fx en kiste skal føres ud af kirken eller et brudepar går ud af kirken. Af disse grunde beder jeg menighedsrådet om at overveje helt at fjerne midterposten med tilhørende låger så der altid vil være fri adgang til pladser for kørestolsbrugere. Jeg beder om underretning om hvad menighedsrådets overvejelser giver anledning til.

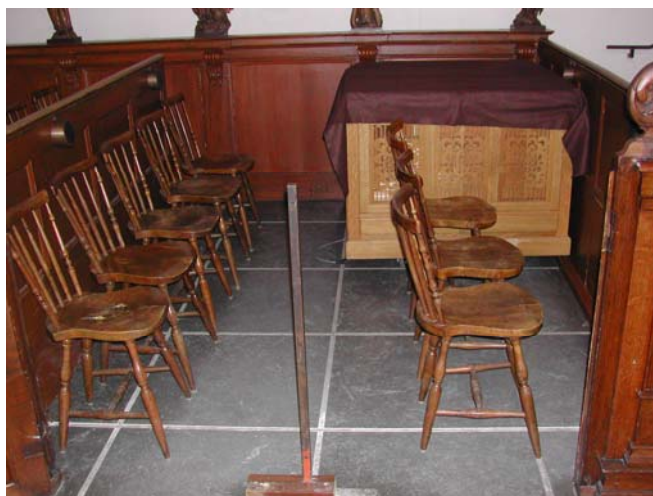
Til venstre foran trappen op til koret (set fra skibet) er et større aflukke hvor der er placeret løse stole og et kororgel. Jeg fik under inspektionen forevist at midterposten nemt kan flyttes således at kørestolsbrugere i realiteten ville kunne anvise plads der.

Som jeg forstod det, var det ikke en løsning man brugte i praksis.

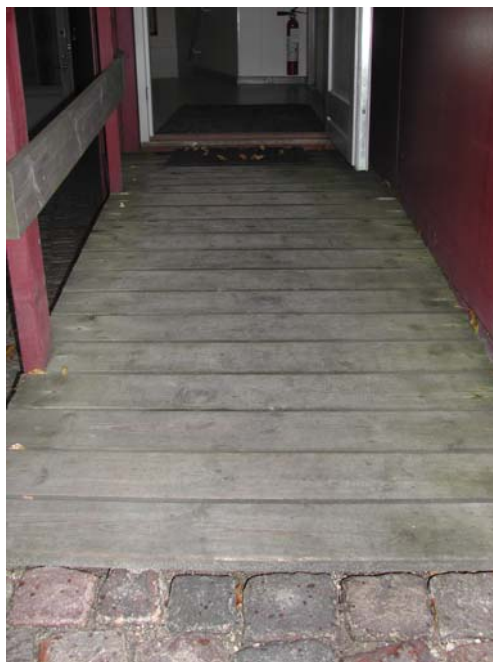
Det nævnte midlertidige kirkekontor er indrettet i en pavillon hvortil der går en rampe. Denne rampe har en hældning på 10,5 pct.

Under hensyn til at der i løbet af de næste to år bliver bygget ny sognegård indeholdende de nævnte lokaliteter, og under hensyn til at jeg går ud fra at menighedsrådet sørger for at bygningen bliver tilgængelig for handicappede, foretager jeg mig ikke videre i anledning af de nævnte forhold.

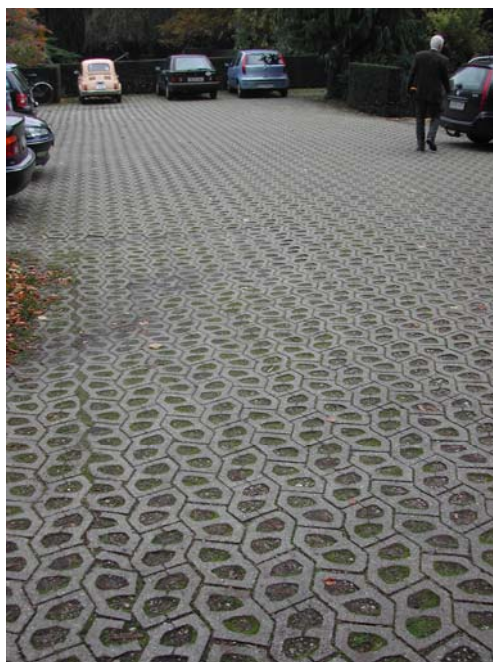
Der er ikke opmærkede båse på parkeringspladsen, og der er heller ikke pladser der er forbeholdt handicappede. Arealet for parkering har en rimelig jævn belægning græsarmeringsfliser.

Der er som nævnt ikke afmærket handicapparkeringspladser på Holmens Kirkegårds område. Jeg henstiller til at menighedsrådet opretter det nødvendige antal handicapparkeringspladser. Jeg gør i den forbindelse opmærksom på at Statens Byggeforskningsinstitut i overensstemmelse med DS 3038:2001, pkt. 4.1, anbefaler at handicapparkeringspladser måler mindst 3,5 m i bredden (og 5 m i længden). Den normale bredde på en parkeringsplads er 2,5 m. Gangsti og lignende kan, efter centerets anbefalinger, indgå som det ekstra areal hvis dette er plant og i samme niveau som parkeringsarealet.

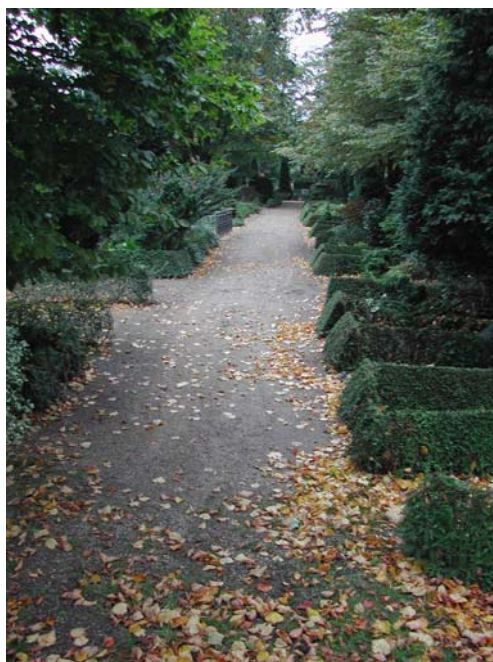
Kirkegårdens gange og stier er alle tilstrækkeligt brede til at kørestole nemt kan køre rundt på disse. Belægningen er varierende. Nogle stier har en asfaltbelægning, andre en flisebelægning og andre igen en jævn og ret fast grusbelægning.

Jeg har ingen bemærkninger til kirkegårdens stier og gange.

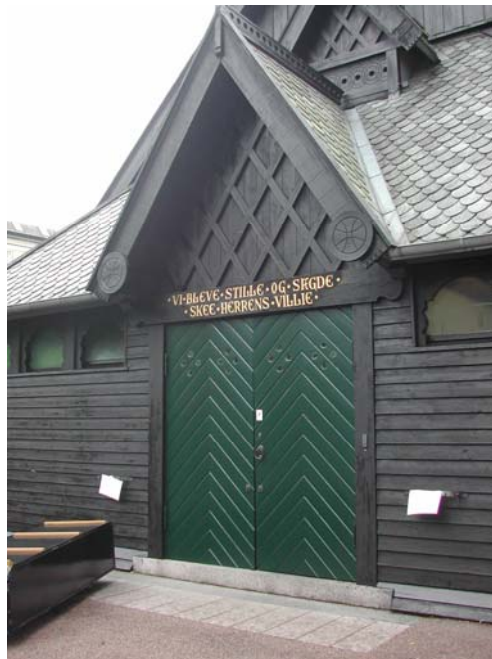
En jævn belægning leder op til kapellets indgangsparti som består af en bred dobbeltdør.

For at komme ind skal man forcere et trin.

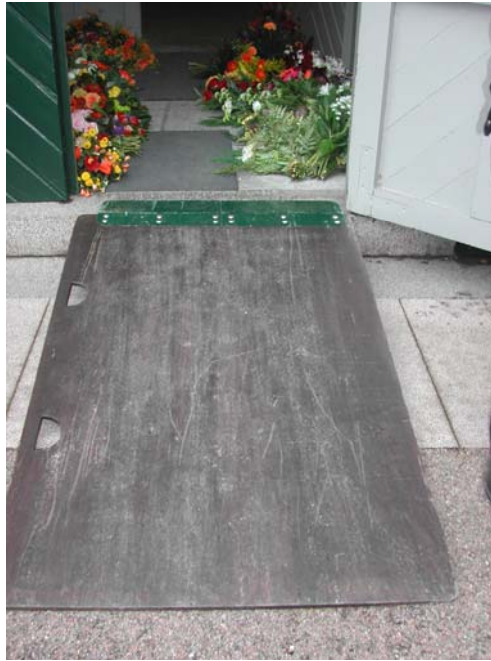
Jeg fik oplyst at personalet ved kirkegården lægger en rampe ud når en kørestolsbruger skal ind i kapellet. Rampen var lagt ud ved inspektionen. Den er meget bøjelig og virkede ustabil at køre på. Dens hældningsgrad blev målt til 12 pct.

Ifølge Bygningsreglement 1995, pkt. 4.2.2, stk. 4, må ramper ikke udføres med større hældning end 1:20 (50 mm. niveauforskel pr. m). Dette svarer til 5 pct.

Jeg beder menighedsrådet om at overveje at etablere en fast rampe. I overvejelserne kan foruden hensynet til at gøre kørestolsbrugere uafhængige af hjælp bl.a. også indgå det faktum at rampen også skal lægges ud hver gang kaptalken skal køres ind og ud af kapellet.

I tilfælde af at overvejelserne resulterer i at der ikke etableres en fast rampe, henstiller jeg til menighedsrådet at sørge for en flytbar rampe som er mere stabil (mindre bøjelig) end den nuværende.
