Som et led i denne virksomhed foretog jeg og to af embedets øvrige medarbejdere den 26. oktober 2006 inspektion af Københavns Rådhus. Til stede under inspektionen var fra kommunen leder af driftsafdelingen Gerner Pedersen og maskinmester med ansvar for driften af rådhuset Carsten Hallander.

Københavns Rådhus er tegnet af Martin Nyrop. Rådhuset der er fredet, er bygget i perioden 1892 – 1905 og er således opført før ikrafttrædelsen af de aktuelt gældende regler for nybyggeri.

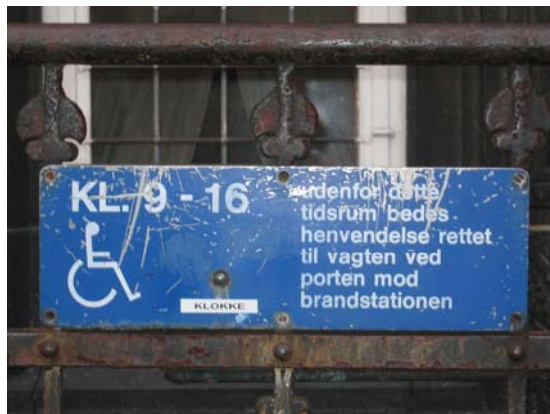
Nedenfor trappen - til venstre – er placeret et skilt med et handicappiktogram, en ringeklokke og en angivelse af at man i tidsrummet 9 – 16 kan ringe efter en rådhusbetjent. Som jeg forstod det, er betjenten i dette tidsrum til rådighed med hjælp og vejledning om hvor der findes indgange for bevægelseshæmmede. Det er endvidere angivet på skiltet at uden for det angivne tidspunkt ”bedes henvendelse rettet til vagten ved porten mod brandstationen”. Skiltet fremstår meget ridset og dermed svært læsbar.

Der er ikke ved hovedindgangen opsat et skilt med henvisning til hvor der findes handicapparkeringspladser.

Jeg henstiller til kommunen at sætte et mere læsbart skilt op. Jeg henstiller endvidere til at kommunen sørger for skiltning ved hovedindgangen om at der findes handicapparkeringspladser ved bagsiden af rådhuset.

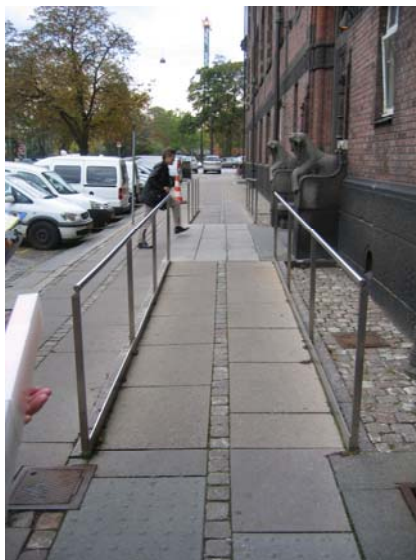
Ved hver side af trappetrinnet er opført en rampe (af store fliser) der leder fra fortovet til indgangen. Lige før opkørslen er fliserne forsynet med en taktilbælgning til markering af at her starter ramperne.

Ramperne stiger 4% og er 140 cm brede med gelændere til begge sider.

Da rampen således er i overensstemmelse med bestemmelsen i bygningsreglementet, foretager jeg mig ikke videre vedrørende rampens hældningsgrad.

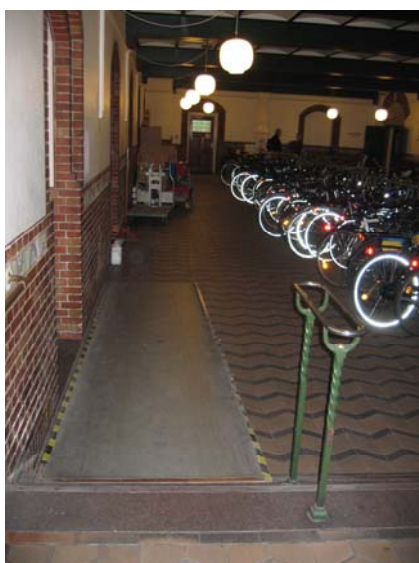
Ved bagindgangen findes to elevatorer. For at komme fra indgangsdøren til disse elevatorer, skal kørestolsbrugere benytte en nedadgående rampe til venstre for indgangen. Rampen har en hældningsgrad på 7,3%. Rampen som kun ved rampens høje ende er forsynet med et kort gelænder, fører ned i rådhusets cykelparkering (som er placeret inde i selve rådhuset).

Under hensyn til den beskedne overskridelse af reglerne om hældningsgrad, foretager jeg mig ikke videre vedrørende rampens hældningsgrad. Jeg henstiller dog til kommunen at opsætte et gelænder langs hele rampen. Jeg beder om underretning om hvad min henstilling giver anledning til.

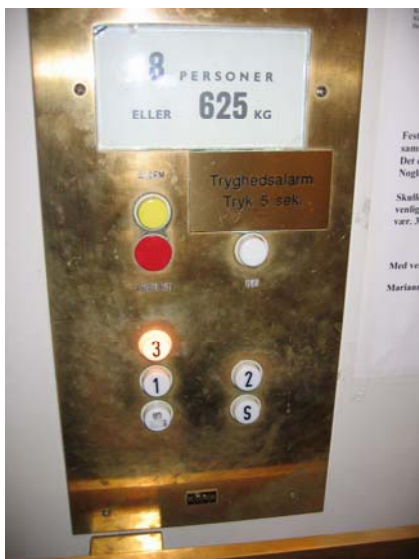
Betjeningspanelet i hver elevator er lodret. Panelet som er udført i messing, er placeret på den ene langside lige inden for døren. Den øverste knap er placeret i en højde af ca. 117 cm fra gulvet.

Knapperne er ophøjede, men etageangivelserne mv. der er nedfældet på knapperne, er ikke udført med taktil skrift, og det er derfor ikke muligt for blinde (og svagsynede) at vide hvilken knap de skal benytte i en given situation. Etageknapperne lyser når man har trykket på dem.

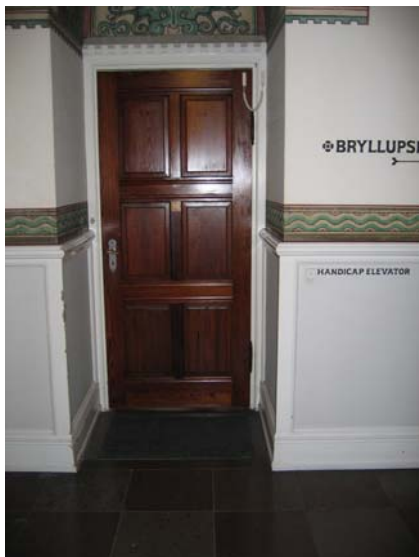
Når man skal benytte elevatoren for at komme ud af bygningen, skal man fra rådhusgangen ind i det rum i stueetagen hvori elevatoren er. Til højre for døren til elevatorrummet er der opsat en knap til aktivering af automatisk døråbning. Døren åbner indad, og det viste sig i forbindelse med inspektionen vanskeligt for den tilstedeværende bruger af el-scooter at nå at bakke væk fra døren efter at have trykket på døråbneren. Herefter viste det sig at brugeren havde svært ved at nå at komme ind gennem døren før den lukkede igen.

Jeg henstiller til kommunen at justere åbningshastigheden således at døren ikke åbnes for hurtigt, og således at døren når den er åbnet, er åben lidt længere tid så en kørestolsbruger har tid til at komme ind i elevatorkammeret inden døren lukker. Jeg beder kommunen underrette mig om hvad min henstilling giver anledning til.

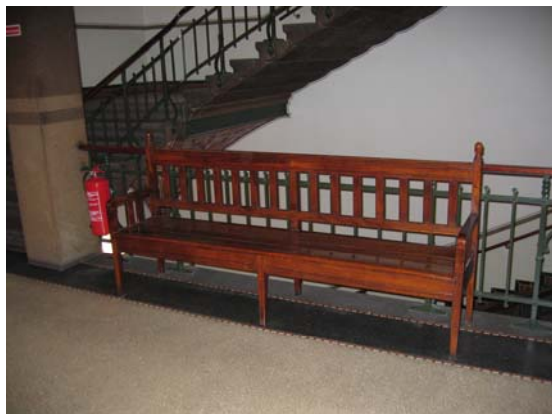
Rundt om på gangene er med jævne mellemrum placeret bænke som borgerne kan hvile sig på.

Væggene er hvide, og dørene er brune. Dette betyder at dørene er tydelige at se for svagsynede.

Angivelser af hvilke lokaler der findes bag de lukkede brune trædøre, er angivet med tydelig hvid skrift på de brune trædøre. På gangenes hvide vægge er der ligeledes tydelige "vejanvisninger" udført i sort skrift.

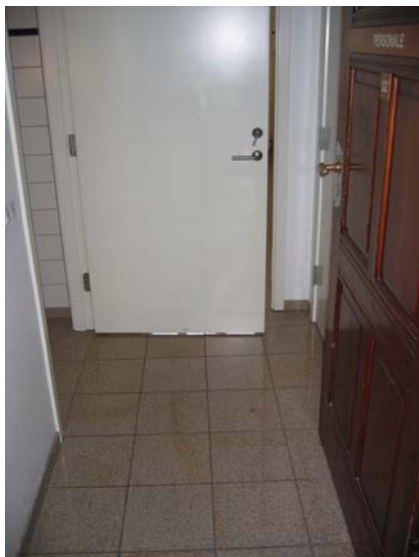
Til venstre for døren til fordelingsgangen er der opsat en knap til aktivering af automatisk døråbning. Døren åbner indad, og døråbningen er ca. 92 cm bred. Mellemgangen er ca. 125 cm bred og 190 cm lang. I fordelingsgangens venstre side er døren til handicapttoilettet. Denne døråbning er ca. 87 cm bred, og døren

åbner ud ad. Til venstre for døren er der en knap til aktivering af automatisk døråbning. Da der ikke er megen manøvrerum i den lille fordelingsgang, havde den tilstedeværende bruger af el-scooter meget svært ved at nå at komme fra mellemgangen og ind i toiletrummet før døren ud til lysgangen lukkede igen. Brugeren blev derved ramt af døren mellem lysgang og fordelingsgang.

Jeg henstiller til kommunen at justere åbningshastigheden på denne døråbner således at kørestolsbrugere gives mere tid til at komme ind af døren før den lukker igen. Jeg beder kommunen underrette mig om hvad min henstilling giver anledning til.

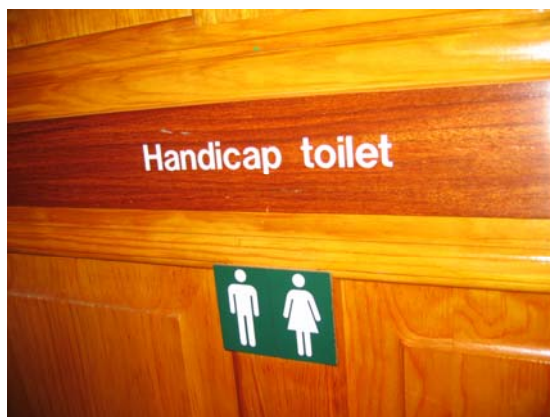
Adgangen til dette handicaptoilet som er placeret til højre for hovedindgangen, sker via et stort forrum. Dørene fra gangen til forrummet og fra forrummet til selve toiletrummet er henholdsvis ca. 93 cm og 82 cm brede. På døren ind til forrummet er det tydeligt angivet at her findes et handicaptoilet.

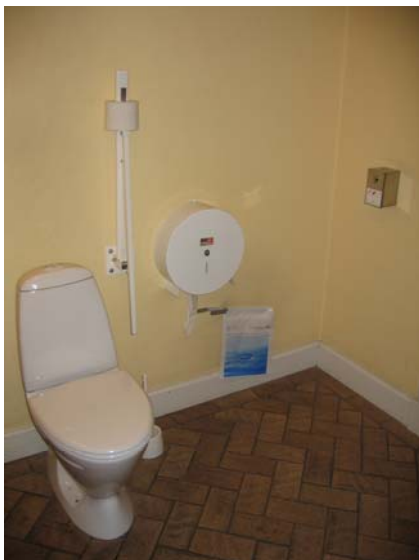
Toiletrummet er ca. 8 m², og der er et stort manøvreareal i rummet. Wc'et er udstyret med armstøtter som også fungerer som holdere for toiletpapir. På højre side af toilettet (set forfra) er der en afstand til væggen som gør det muligt for en kørestolsbruger at bakke op ved siden af toilettet og løfte sig sidelæns over på toilettet. Imidlertid er der på denne del af væggen ophængt en stor holder til

toiletpapir som betyder at kørestolsbrugere alligevel ikke kan benytte den skitserede mulighed.

Jeg beder kommunen overveje at fjerne den store toiletrulleholder og alene benytte armstøtterne som toiletrulleholdere. Jeg beder kommunen underrette mig om udfaldet af kommunens overvejelser.
